BÀN VỀ NGUYÊN NHÂN SỤT LÚN ĐÊ Ở CÀ MAU

GS.TS Nguyễn Quốc Dũng

Hội Đập lớn và PTNN Việt Nam

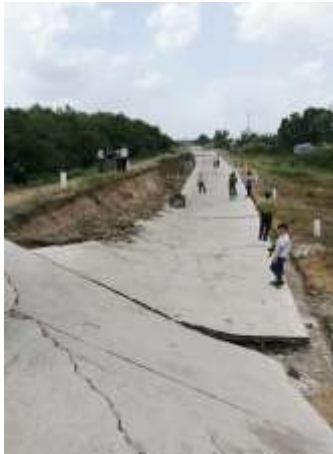
Hình 1: Sụt lún đoạn đê trực tiếp với biển

- Có một ý kiến được đa số đồng tình là hiện tượng xảy ra vào mùa khô, khi kênh trong đồng cạn nước làm mất phản áp;
- Một số ý kiến cho rằng đê bị trượt sâu do nước trong kênh tiêu hạ thấp. Dựa và hình ảnh trên báo chí, tác giả cho rằng chưa chính xác, vì: Một cung trượt sâu kinh điển thường có dạng trụ tròn, chân cung trượt bị lồi lên, mặt đường sẽ có dấu hiệu nghiêng về phía bên; các cọc tiêu ven đường thường bị xô nghiêng về phía bên mới đúng. Đáng này, các cọc tiêu vẫn đứng thẳng (hình 1) và tịnh tiến về hạ lưu.

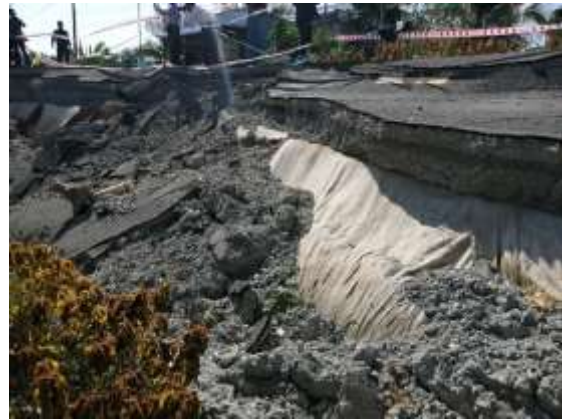
Hình 2: Sụt lún đoạn đường nổi ra đê biển

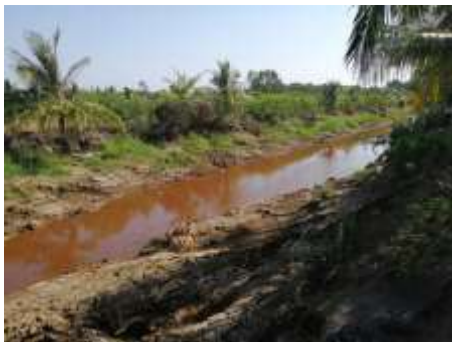
Hình 3: Đất khối trượt xuất hiện ở chân mái kênh tiêu phía đồng

- Có 2 hiện tượng do chính tác giả khai thác được qua phỏng vấn những người trực tiếp hiểu biết vùng này, xảy ra ở những đoạn đê bị sụt lún, đó là:
 - o Có hiện tượng đất bùn ùn ra ở chân mái kênh hạ lưu (hình 3). Lưu ý là kênh này nằm cách xa đê, cách bờ vườn cây ăn trái;

Khi nền mất sức chịu tải, các khối đất vùng lõi thân đê tụt đột ngột (khoảng 2m, như hình ảnh thực tế). Khối lõi chìm vào trong nền và chiếm chỗ, bắt buộc đất 2 bên phải dãn/dịch sang hai bên. Tuy nhiên, phía bên có nước, phía đồng sức chịu đẩy ngang kém hơn do kênh phía đồng cạn nước. Hậu quả là toàn bộ mảng phía đồng bị đẩy/trôi, tịnh tiến theo mặt yếu/mặt trượt với đáy bằng với cao độ kênh tiêu hạ lưu. Dọc theo mặt trượt phức hợp, đất hóa bùn và đẩy/ùn ra ở chân mái kênh tiêu nước như thực tế quan sát được.

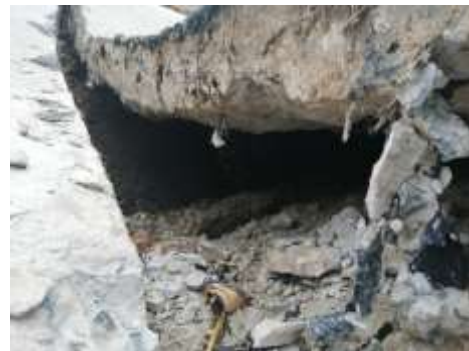
Hình 4: Đất đắp đê tụt xuống, tách khỏi mặt đường

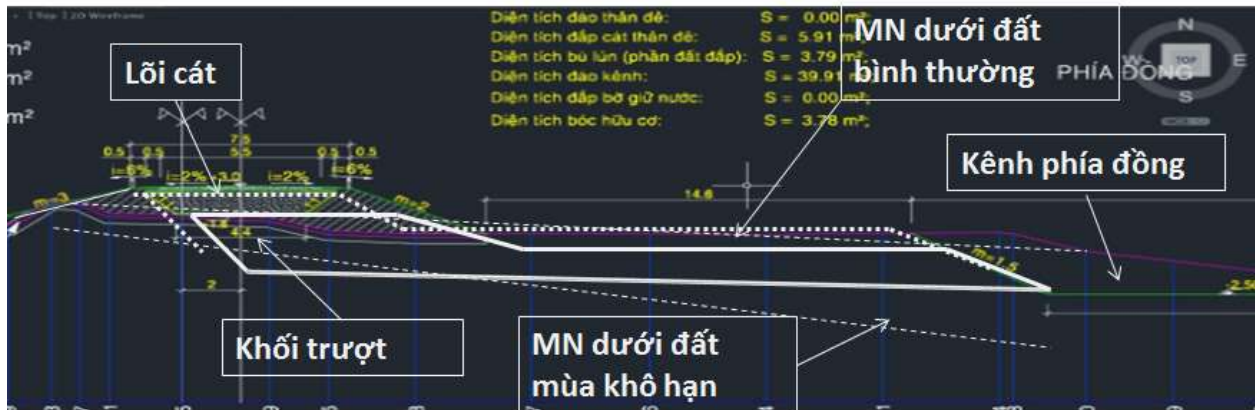
Khi có dự án nâng cấp đê, cao trình mặt đê theo tính toán lên +2,5. Vấn đề gay go nhất là thiếu đất đắp đê và xử lý đất đắp bằng đất tại chỗ. Tư vấn (nhiều đơn vị) đã có sáng kiến làm lõi đê bằng cát như hình 5. Nếu thiếu đất thì đào kênh phía đông để lấy đất như hình 5. Và đây chính là vấn đề mà trong Hội thảo khoa học do tỉnh tổ chức vừa qua chưa ai đề cập đến.

Hình 5: Mặt cắt đê và hình dạng khối trượt (lấy từ bản vẽ thiết kế đoạn bị sụt lún)

Hình 5 thể hiện một mặt cắt đê điển hình với lõi bằng cát. Quá trình thi công như sau:

Thử tính trọng lượng khối cát bão hòa nước tại mặt cắt đê như ở hình 5, diện tích đắp cát là 6 m², đáy khối cát 4,4m. Trọng lượng khối cát bão hòa nước tương đương khoảng 14,5 tấn. Giả thiết là ma sát hai bên thành khối cát là không đáng kể do đặt vải. Khi đó ứng suất đáy móng khối cát khoảng 3,3 tấn/m². Với tải trọng truyền lên nền đất yếu như vậy là không đảm bảo (ứng suất cho phép với nền yếu chỉ khoảng 2 tấn/m²).

Khi nước dưới đất cao, nằm cao hơn đáy khối cát (ở cao độ +0,6) khoảng 1,0m, tức mực nước ở cao độ khoảng +2,0 thì ứng suất đáy móng chỉ còn 2,3 tấn/m², hệ số an toàn xấp xỉ bằng 1. Sơ bộ như vậy để thấy vai trò của nước dưới đất ảnh hưởng đến ổn định của đê như thế nào.

Tại thân đê, mặt trượt phức hợp xuất hiện tại mặt vải địa kỹ thuật, đây làm mặt yếu nhất do kết cấu thân đê gây ra. Các hình ảnh sụt lún đê biển hay đường giao thông trong nội đồng đều có chung là dùng vải địa để bọc cát theo kết cấu này.
