Đập Oroville (Mỹ) sau lũ lớn tháng 2/2017

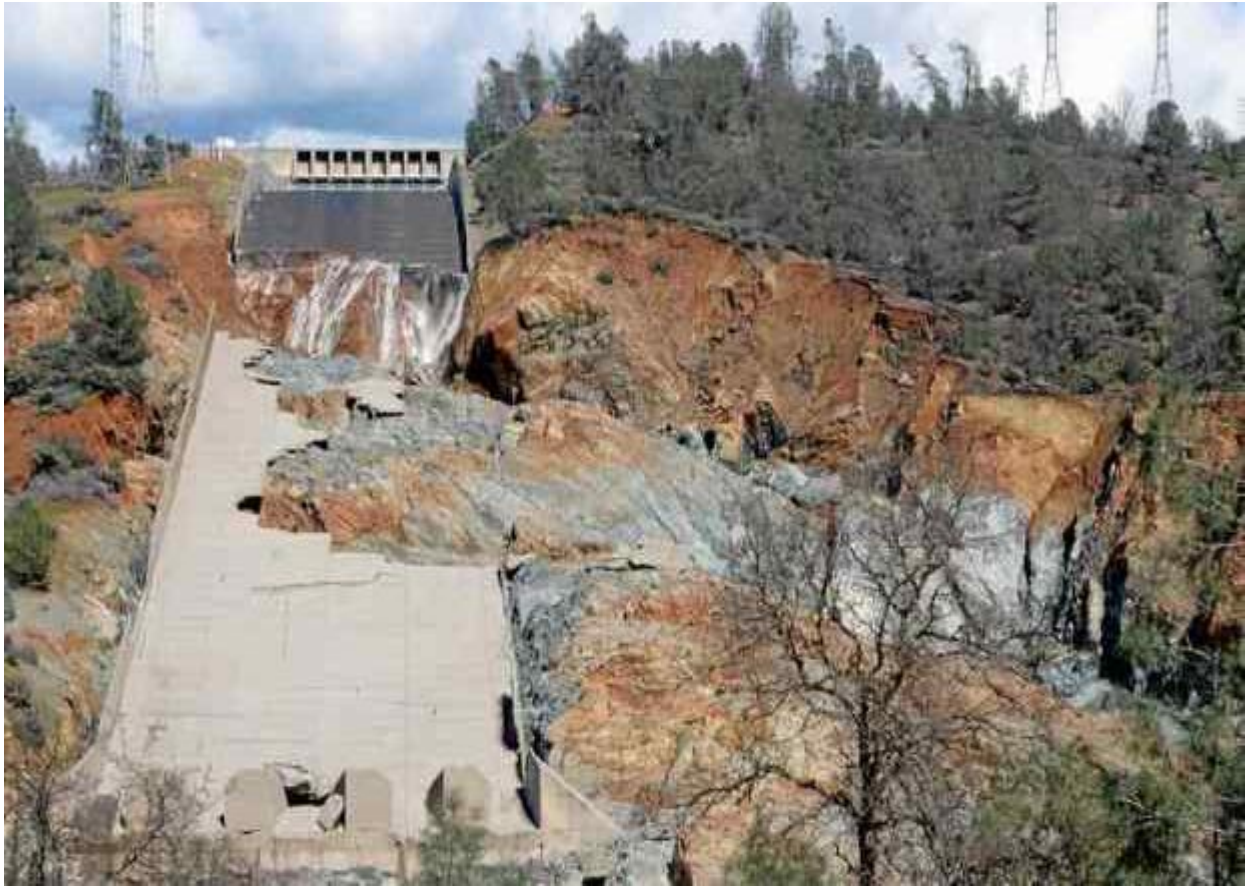
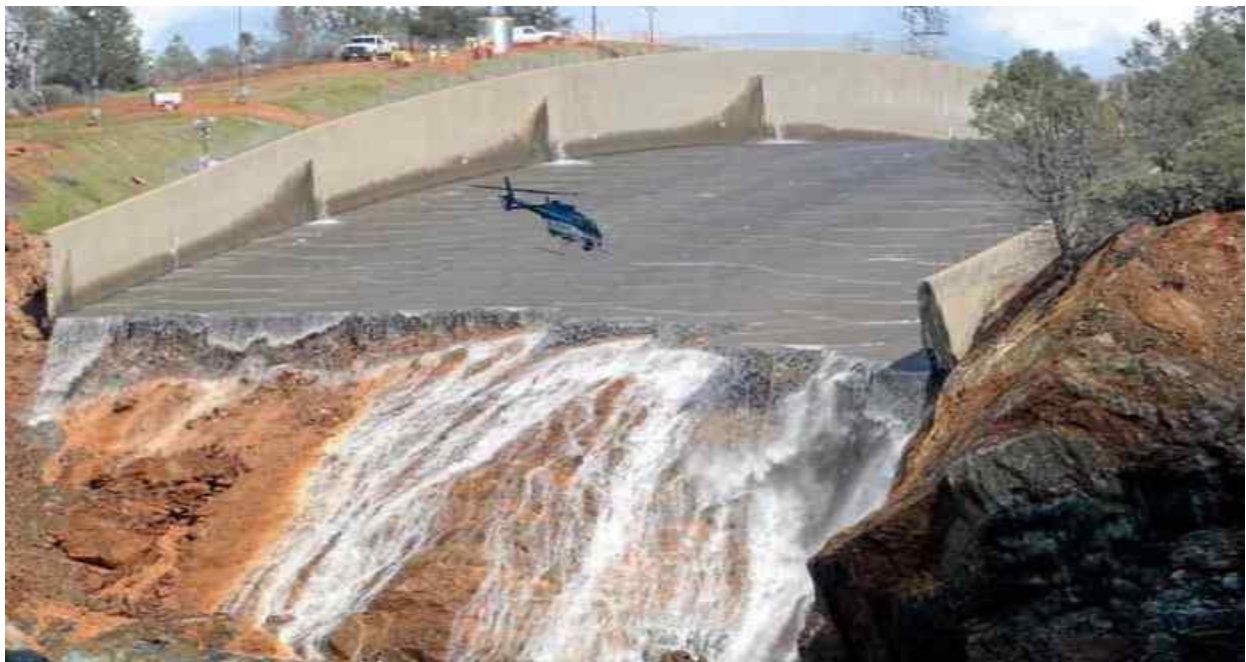
Quang cảnh tràn chính sau lũ. Ngày 7/2/2017 tấm bê tông mặt tràn bị thủng và sứt ở vùng giữa. Một ngày sau đó, dòng lũ tràn phá tiếp với sức công phá rất mạnh tạo sạt lở lớn trên vùng rộng tại bề mặt tràn và mái phía trái.

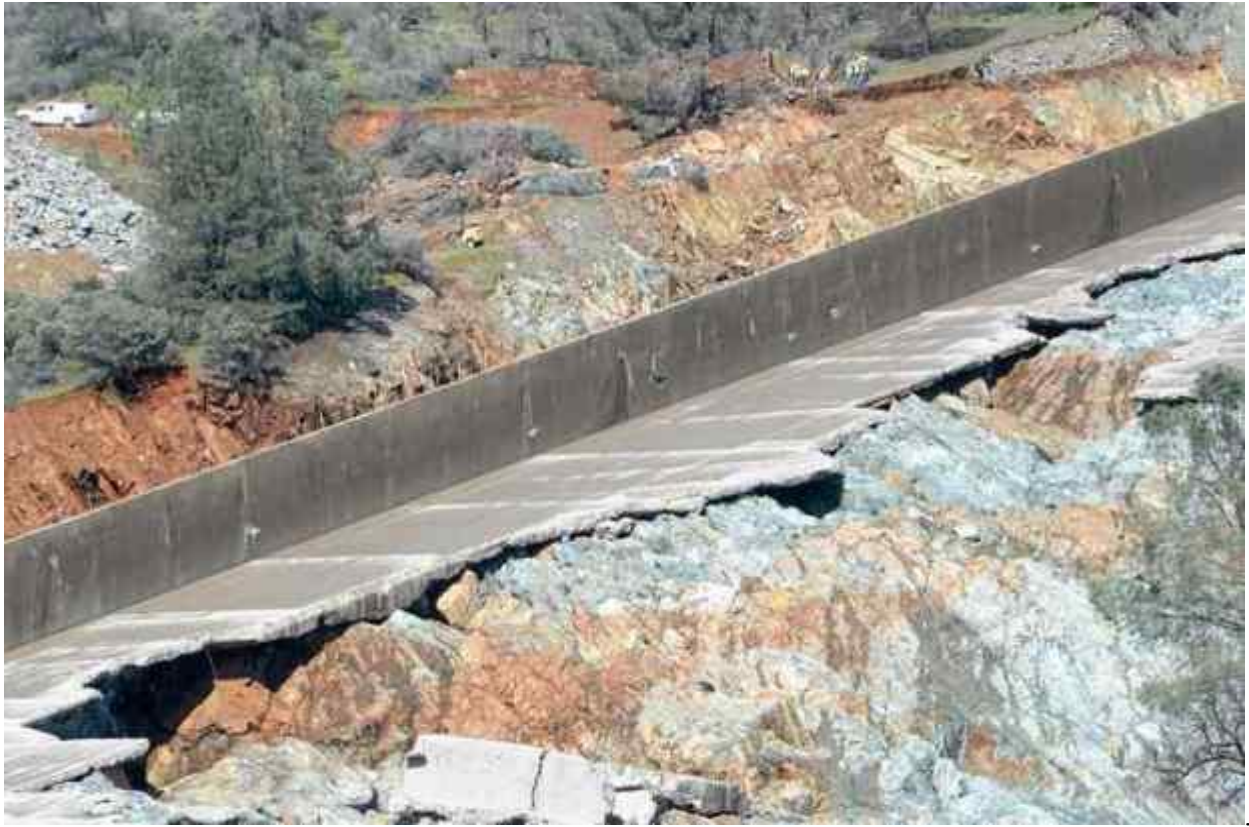
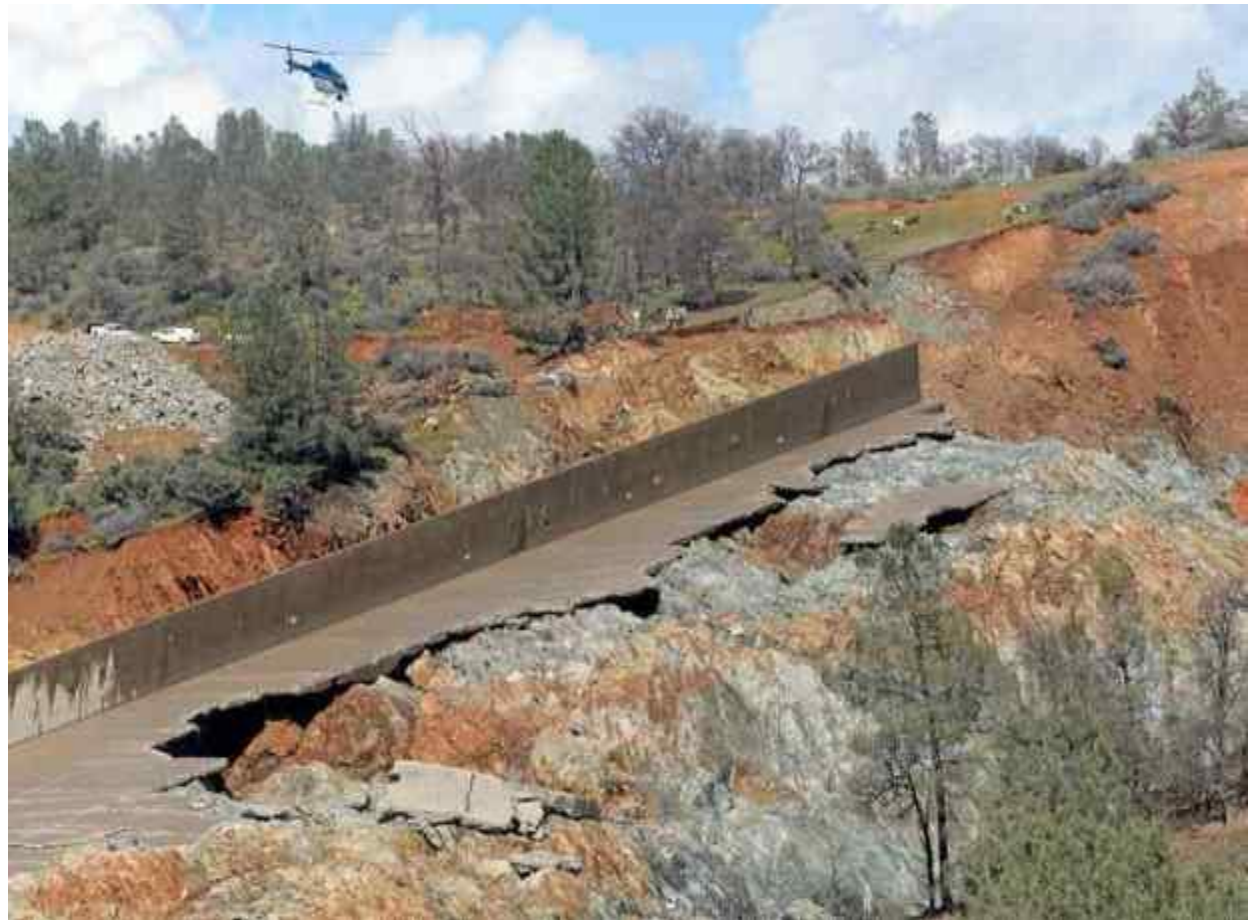
Phần giữa tràn bị phá hủy nặng

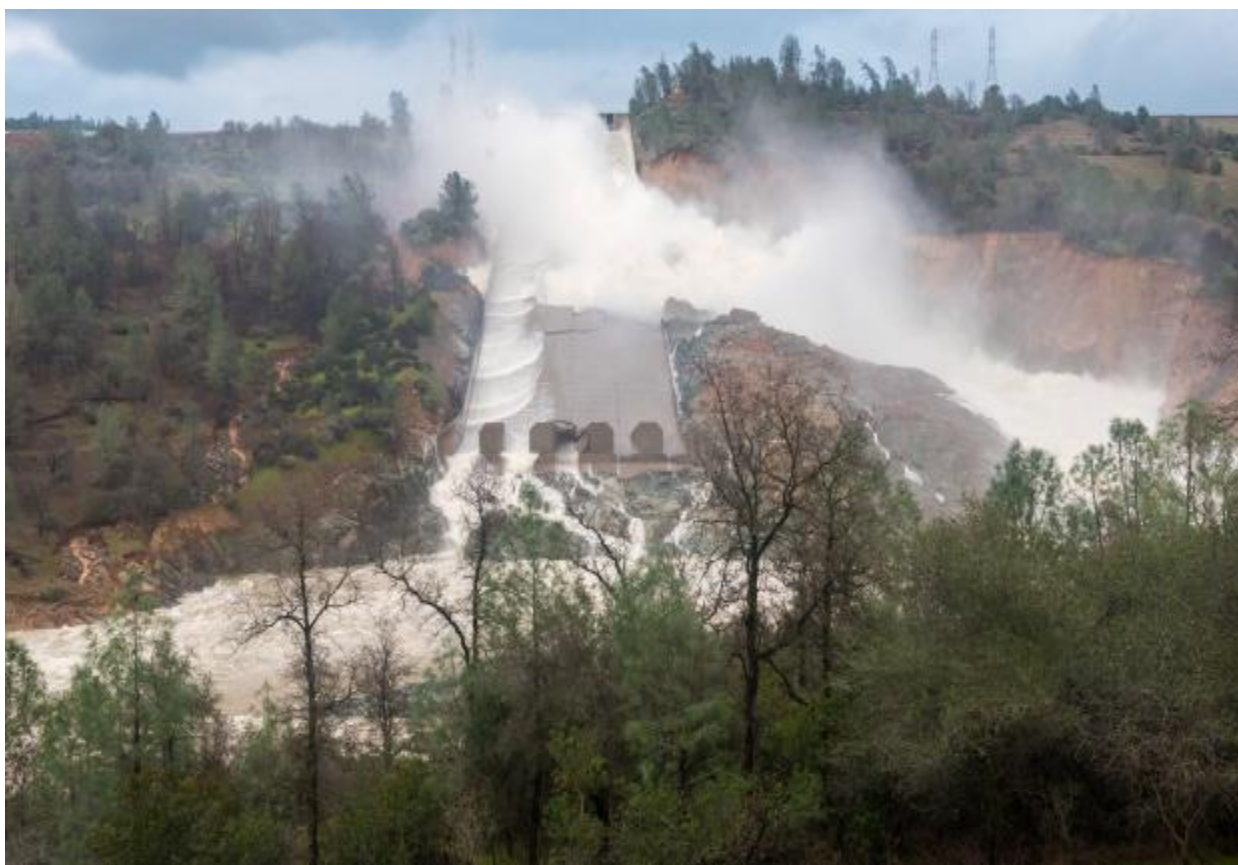
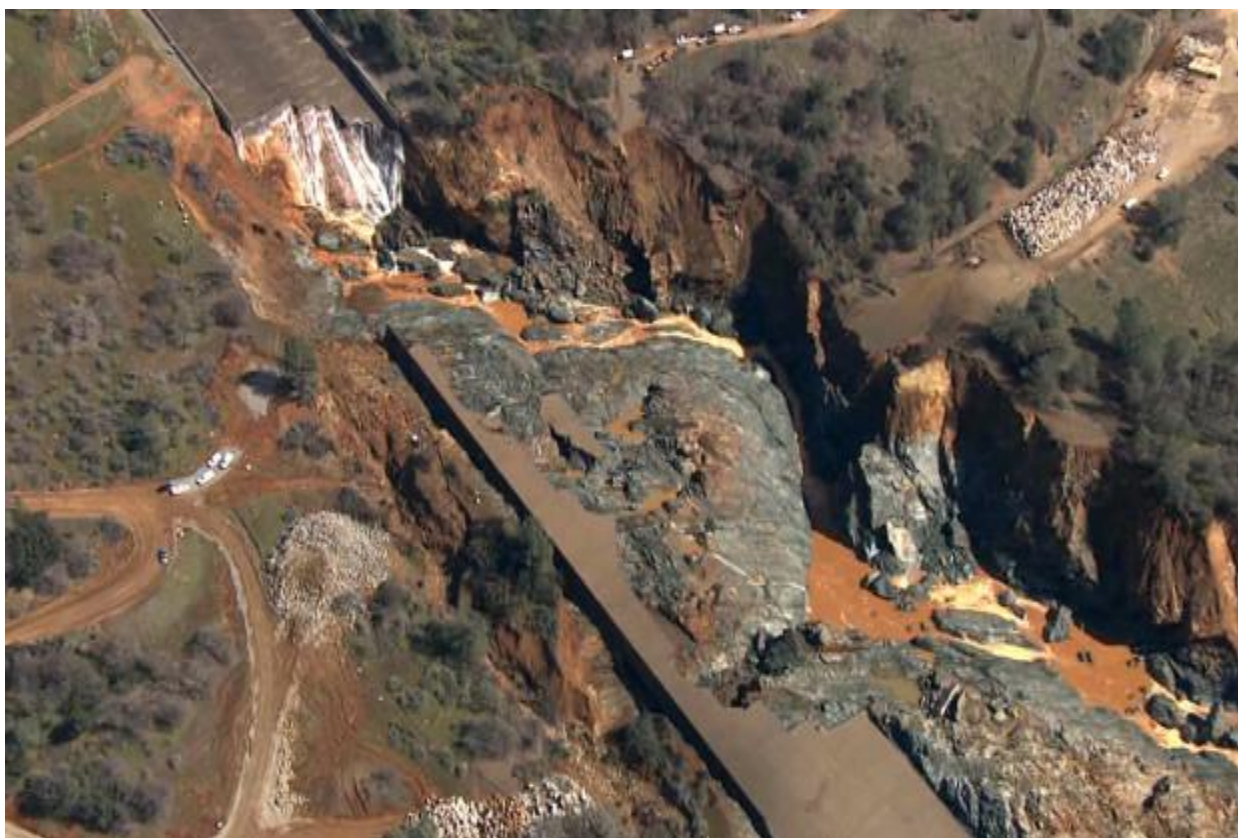
Mặt tràn hầu như bị phá hủy nặng từng đoạn dài

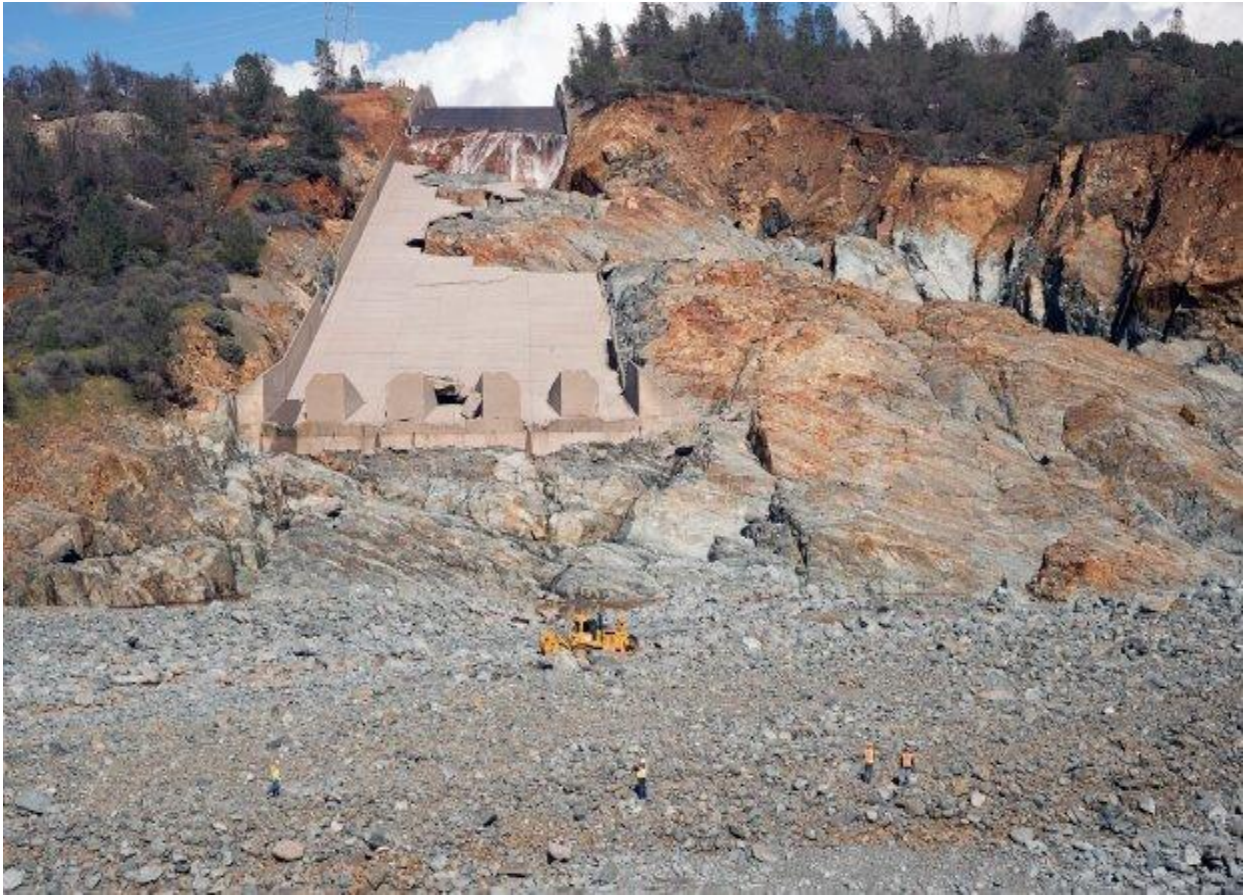
*Lũ xoáy vào vùng tràn bị vỡ và xói thành hẻm sâu về hạ du (ảnh trên)
và cảnh tượng sau lũ (ảnh dưới)*

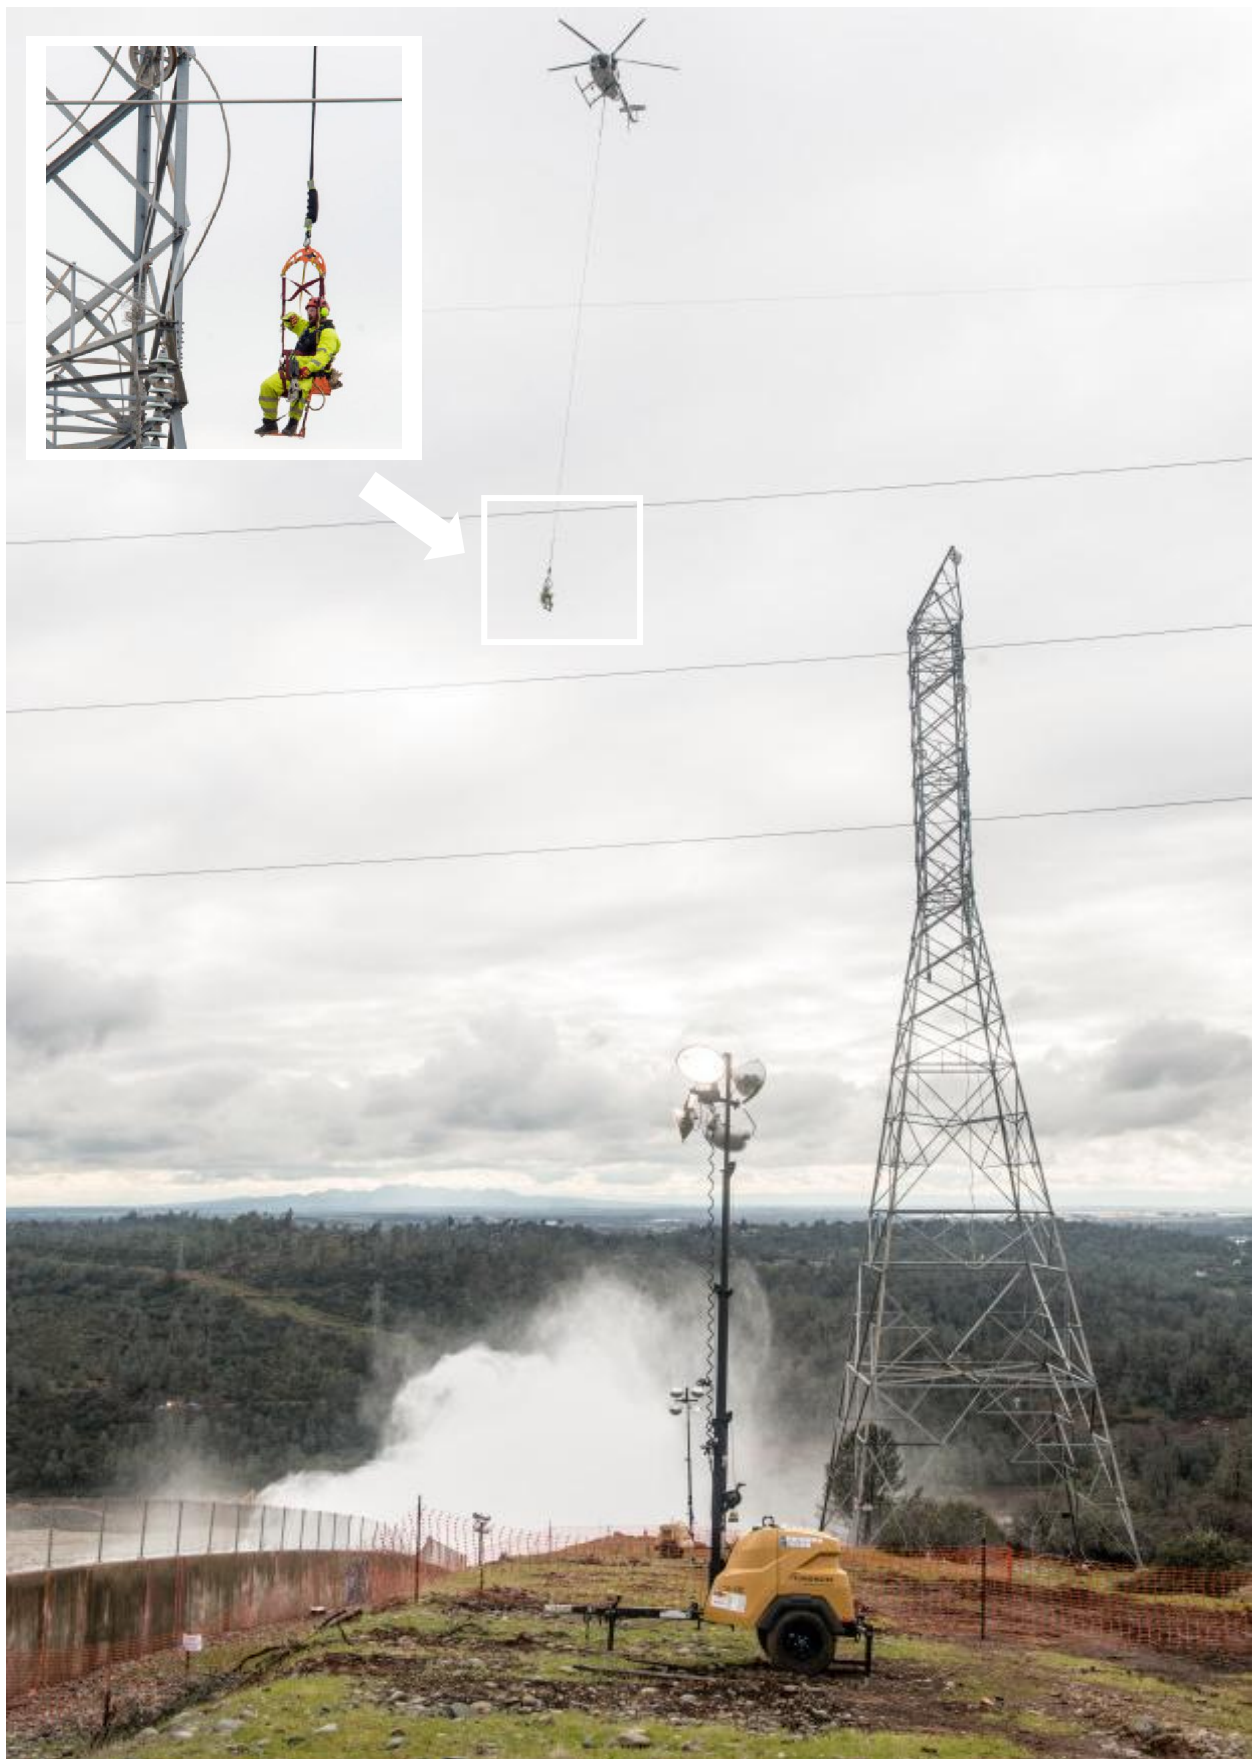
Vùng hạ du tràn khẩn cấp sau khi lũ tràn qua
