ỨNG DỤNG TIẾN BỘ KHOA HỌC KỸ THUẬT VÀ CÔNG NGHỆ THÔNG TIN TRONG TÍNH TOÁN ĐÁNH GIÁ KHẢ NĂNG LÀM VIỆC AN TOÀN CỦA CÔNG TRÌNH THỦY LỢI

PGS.TS. NGUYỄN CHIẾN¹, GS.TS. NGUYỄN VĂN MẠO²,
GS.TS. PHẠM NGỌC KHÁNH³, PGS.TS. ĐỖ VĂN HỨA⁴,
KS. VŨ HOÀNG HUNG⁵; TS. LÊ THỊ NHẬT⁶

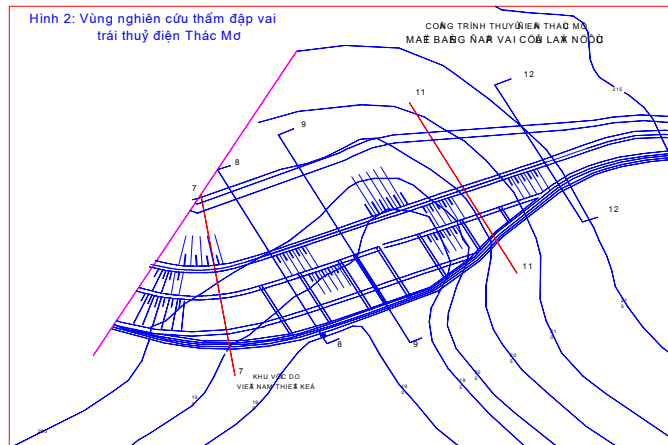
Hình 1. Vùng nghiên cứu thấm đập vai trái thủy điện Thác Mơ

- Gradient thấm trong thân và nền đập khá lớn, đặc biệt với trường hợp MNGC các giá trị gradient trong thân đập đều lớn hơn giá trị cho phép.

- Gradient tại cửa ra của dòng thấm (J_{ra}) cả hai trường hợp (MNDBT và MNGC) đều nhỏ hơn giá trị cho phép $[J_{ra}] = 0,95$, như vậy tại vị trí này không xảy ra xói ngầm, xói tiếp xúc.

- Gradient tại vị trí đáy vật thoát nước tương đối lớn dẫn đến có hiện tượng đẩy bực mặt nền, tạo nên các mạch sủi phía hạ lưu đập.

- Thiết bị thu nước hạ lưu (tầng lọc ngược và đóng đá hạ lưu) không những thu toàn bộ lưu lượng thấm qua thân đập mà còn thu hầu hết lưu lượng thấm qua nền, dẫn đến tổng lưu lượng thấm quan trắc được lớn hơn cho phép rất nhiều.

- Cần thiết phải có một thiết bị ngăn cản dòng thấm dưới nền công trình để giảm bớt lưu lượng thấm qua nền.

- Tăng chiều dày lớp lọc phía hạ lưu thiết bị thoát nước từ mặt cắt 7 đến mặt cắt 8 để ngăn chặn đẩy bực mặt nền hạ lưu, tránh hiện tượng mạch dùn, mạch sủi.

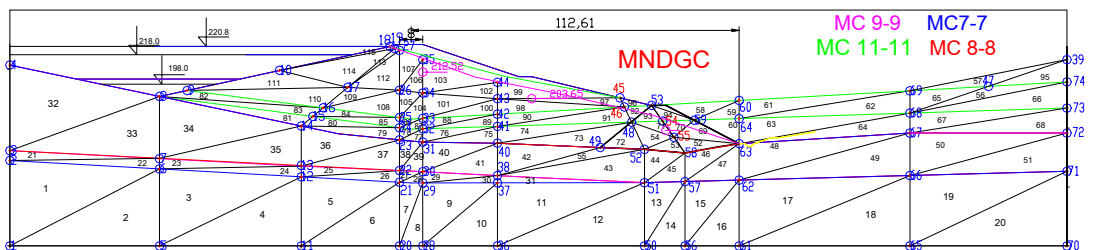
Hình 2. Sơ đồ lưới phần tử

Sơ đồ lưới phần tử không gian được chiếu lên mặt cắt 7 như Hình 2:
