NGUYÊN NHÂN VÀ MỘT SỐ ĐỊNH HƯỚNG GIẢI PHÁP GIẢM THIỂU XÓI LỞ, BỒI TỤ KHU VỰC VEN BIỂN MIỀN TRUNG

Nguyễn Thanh Hùng

Viện Khoa học Thủy lợi Việt Nam

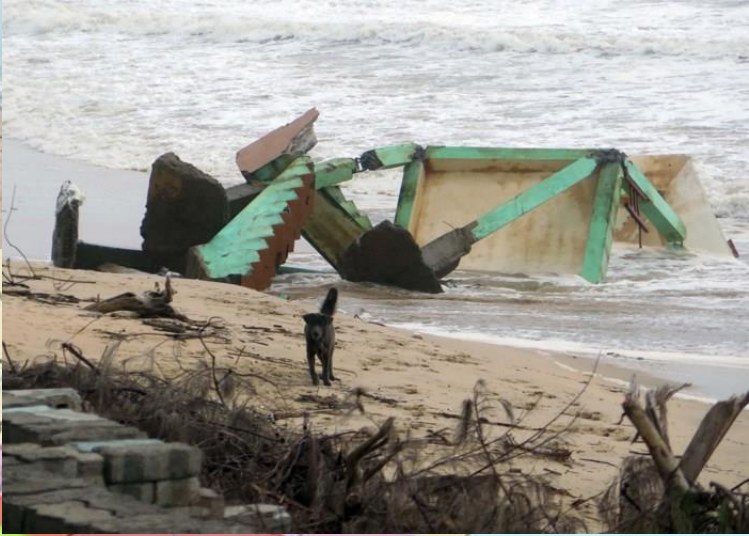
Bão số 10-2017

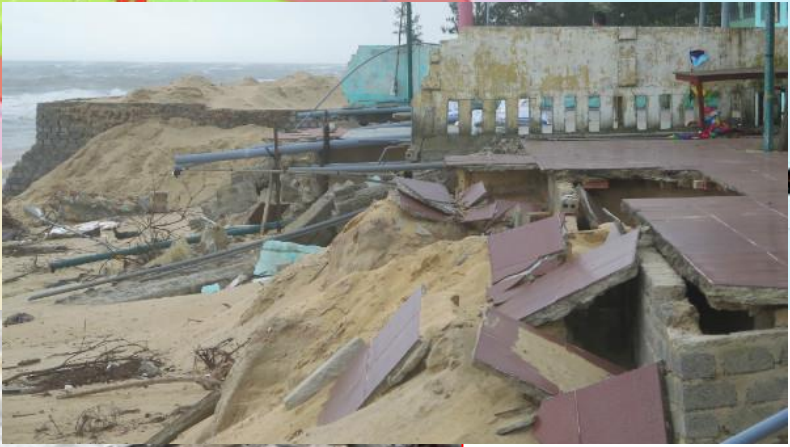
Bờ biển phía Nam cửa Nhật Lệ
khu vực Bảo Ninh (2015)

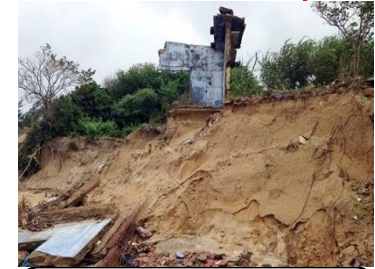
Sạt lở KV xã Tam Hải, Núi Thành, chiều dài 2500m, rộng 20-40m

Mức độ: Nguy hiểm
Chiều dài sạt lở khoảng 400m, tốc độ xói 15- 50m/năm
Ảnh hưởng tới khu dân cư, kè biển, công trình hạ tầng, đường giao thông.

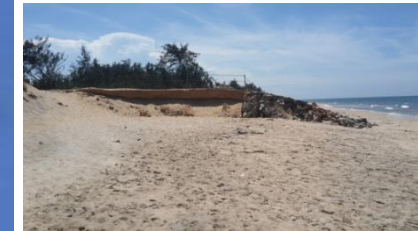
Sạt lở KV thôn An Chuẩn, Kỳ Tân, Đức Lợi

Vị trí: Thôn An Chuẩn, Kỳ Tân xã Đức Lợi, huyện Mộ Đức

Mức độ: Nguy hiểm Sạt lở bờ sông 300m, xói lở bờ biển khoảng 1000 m tốc độ xói (5m-10m/năm).

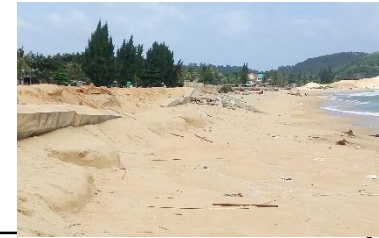
Sạt lở KV bờ biển Tam Quan, Bình Định
Chiều dài khoảng 5,6km
Gây ảnh hưởng tới hoạt động tàu thuyền, làm mất đất sản xuất cư dân ven biển và nguy cơ mất bãi biển du lịch

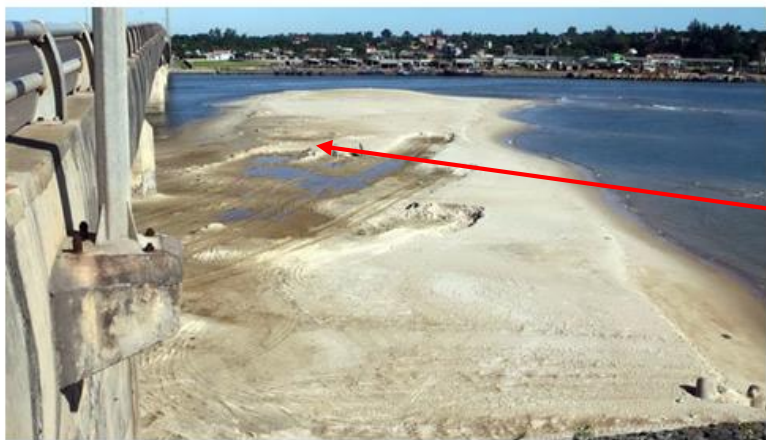
Bồi lấp 2/3 sông đoạn dưới cầu cửa Tùng

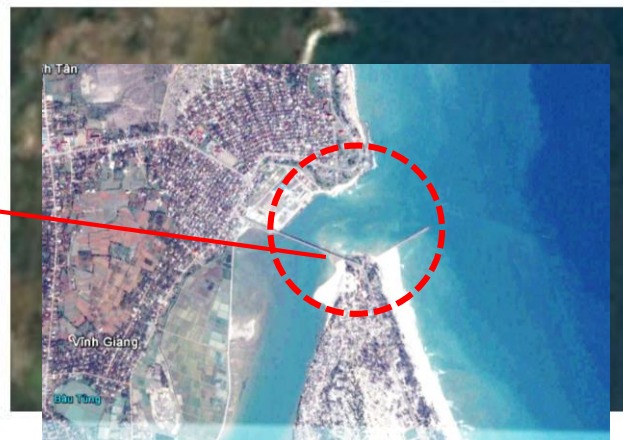
Bồi lấp cửa Tùng từ ảnh vệ tinh

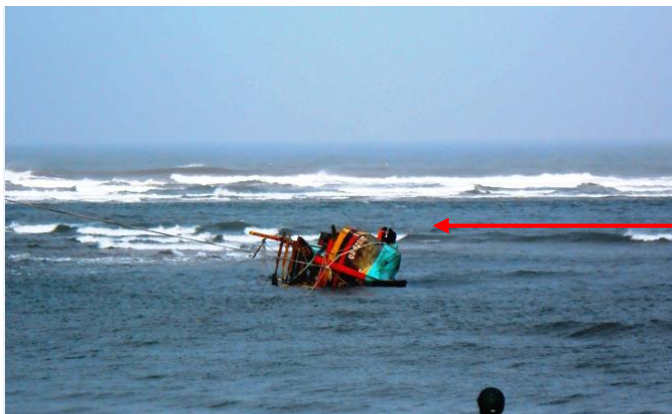
Tàu cá bị mắc cạn khi vào Cửa Nhật Lệ (Quảng Bình)

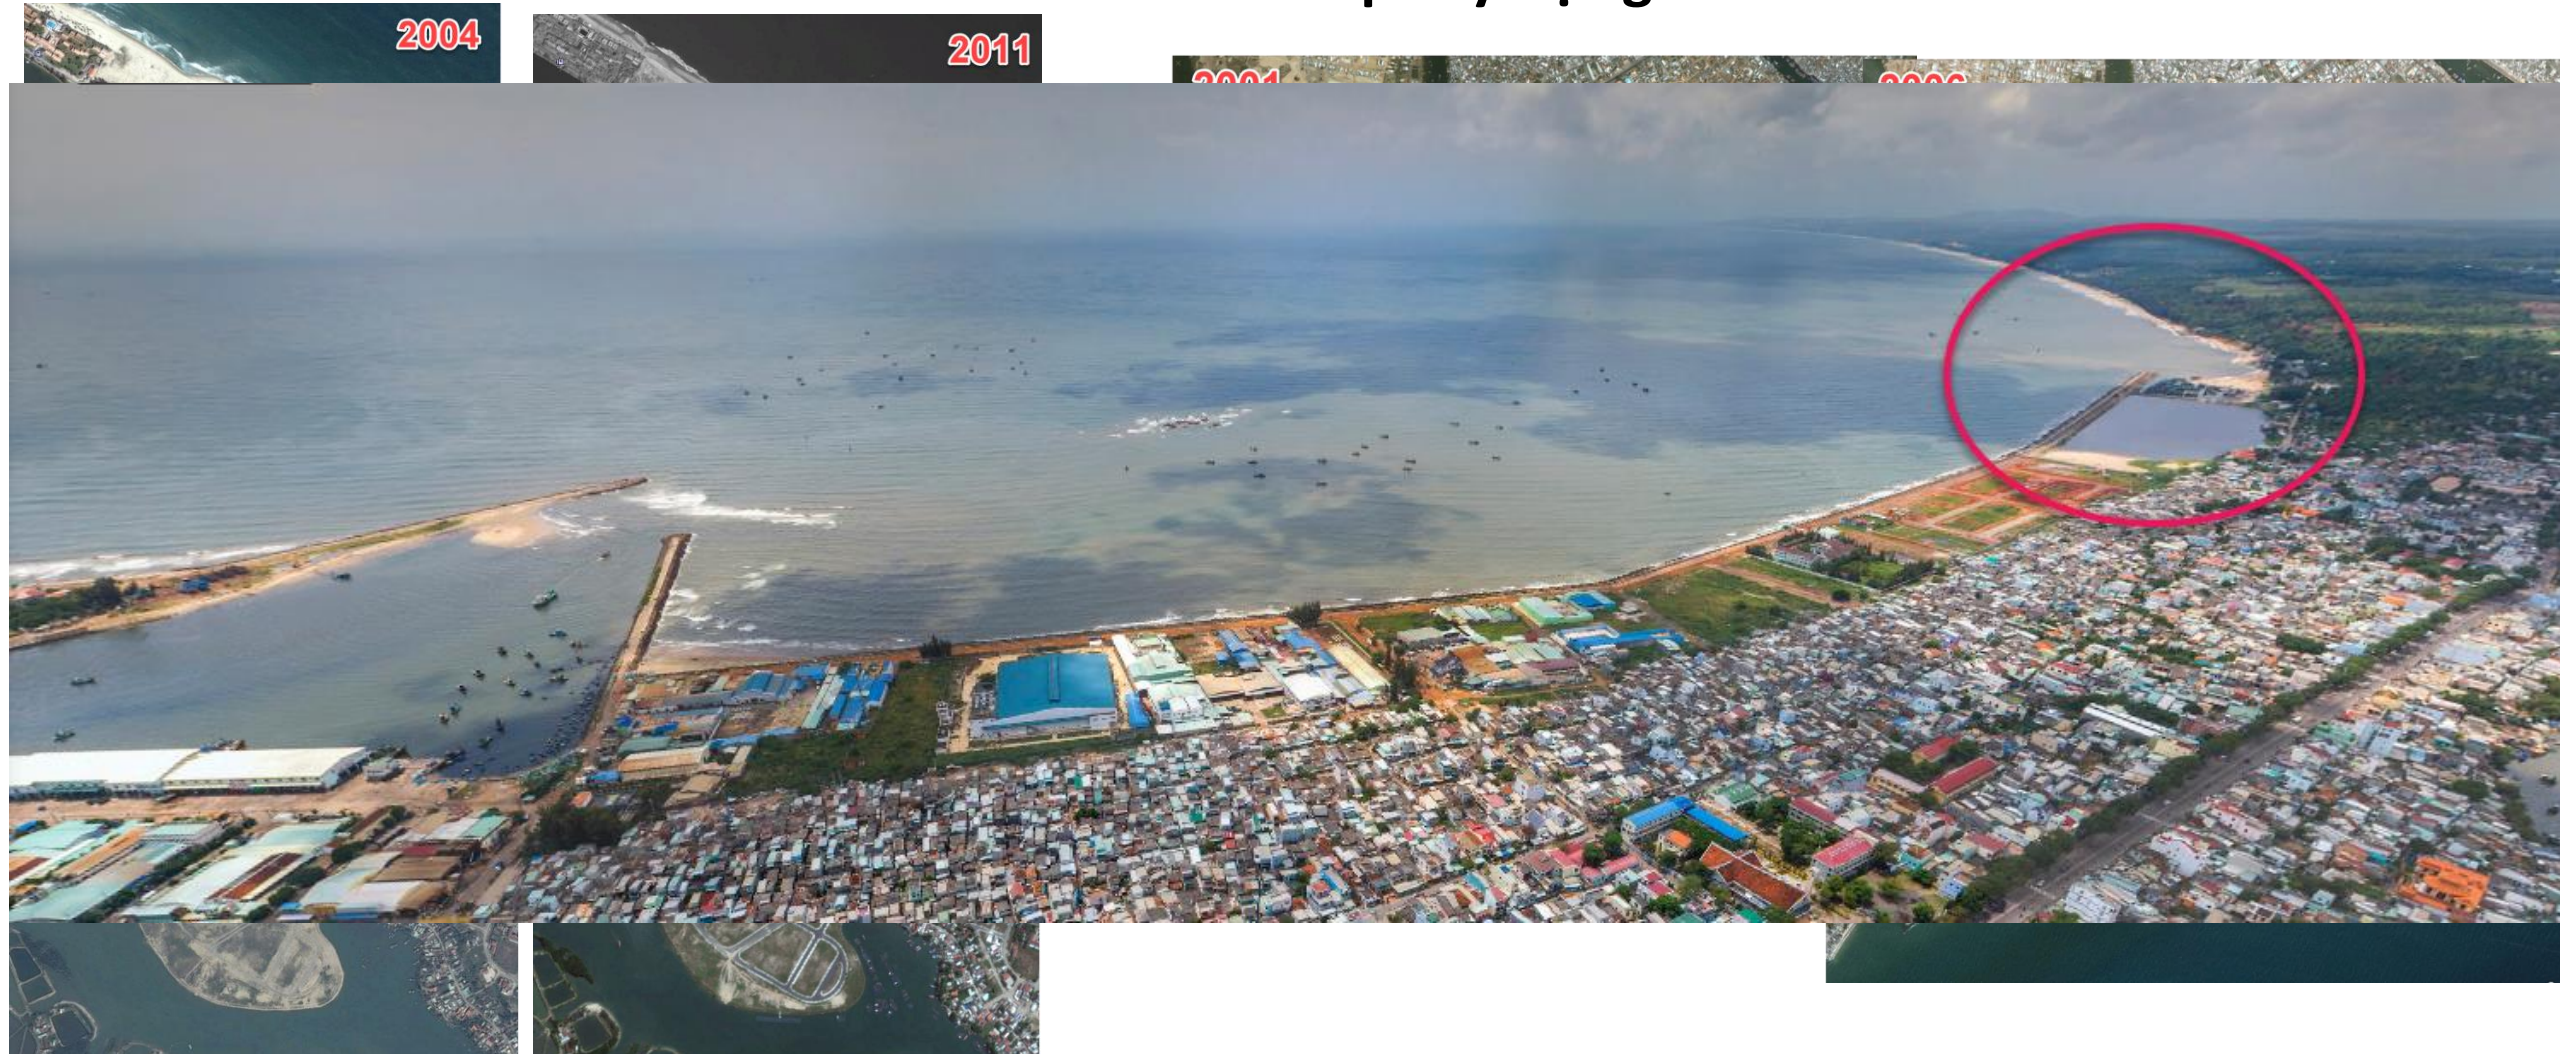
Khai thác cát san lấp xây dựng

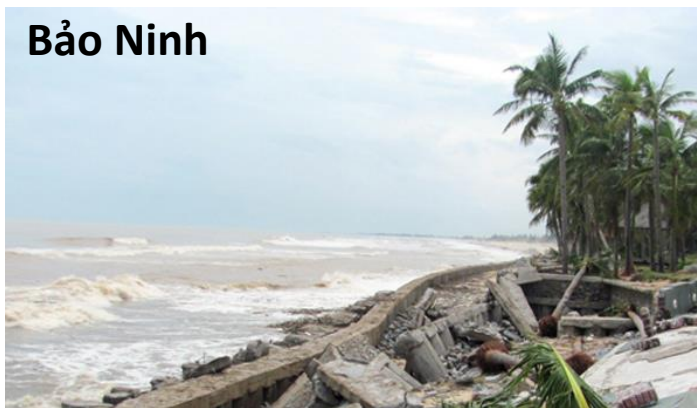
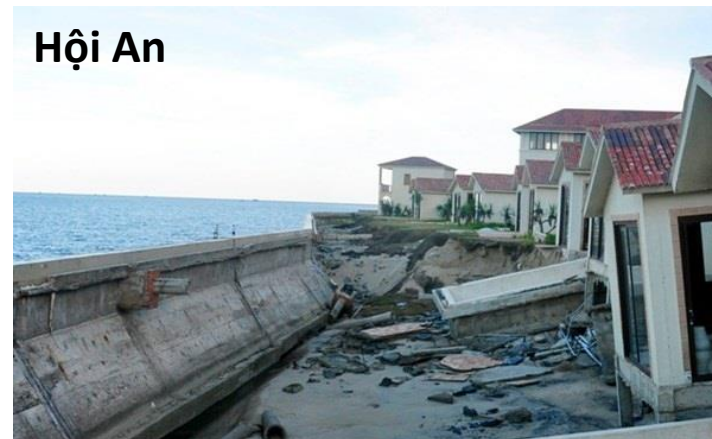
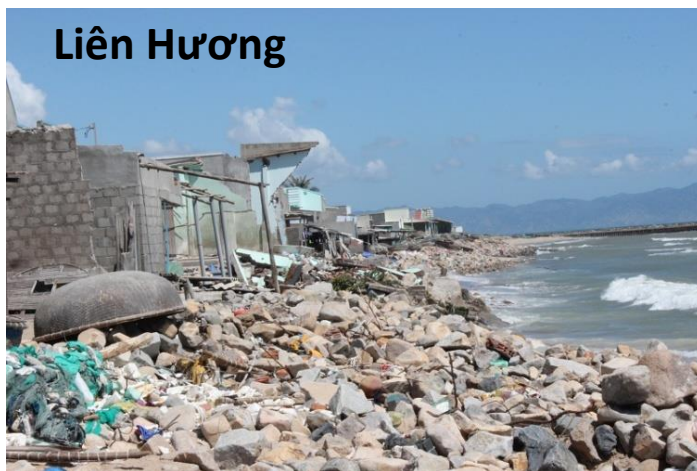
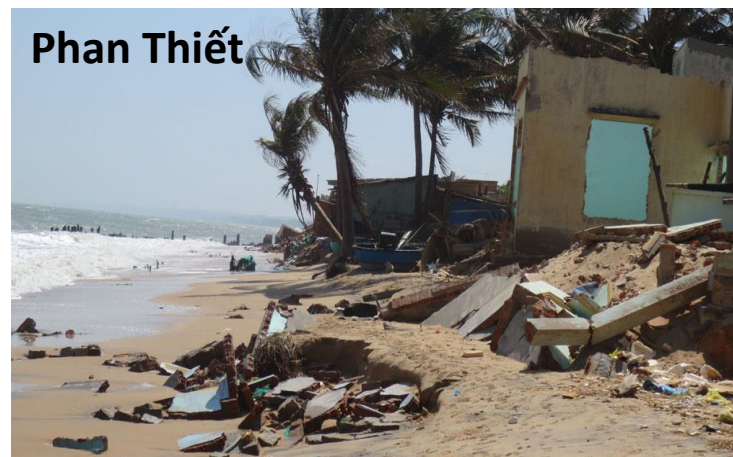
Xây dựng công trình ven biển
