# **Tác động tới các đập của trận động đất ở Tứ Xuyên Trung Quốc**

**Nguyễn Tiến Đạt**

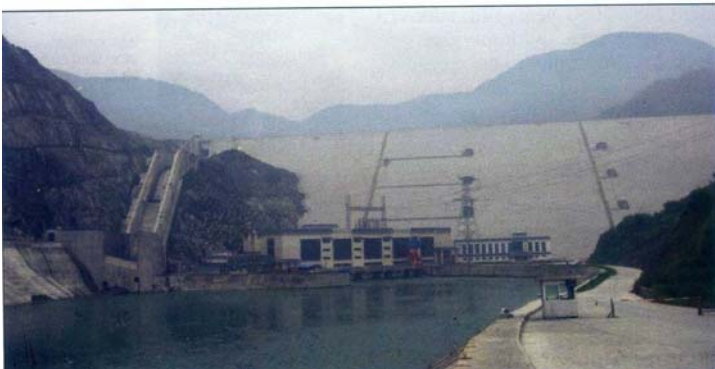
*Đập đá đắp bản mặt Tử Bình Bạc (Zipingpu) bê tông cao 156 m, cách tâm chấn động đất 17 km.*

Mặc dù nằm gần tâm chấn, kết cấu đập được cho là vẫn ổn định và an toàn. Tuy nhiên đập cũng bị một số hư hại đáng kể, đó là nứt đỉnh đập và liên đới làm sạt lở nhà máy điện công suất 760 MW.

Trong lúc động đất, gia tốc đo được tại đỉnh đập là 2 g. Sau động đất, chuyển vị quan trắc được tại đỉnh đập như sau:

- Độ lún lớn nhất: 734,6 mm
- Chuyển vị về hạ lưu theo phương nằm ngang: 179,9 mm, và
- Chuyển dịch dọc theo trục đập (từ hai vai đập đến giữa sông): 10.16 mm

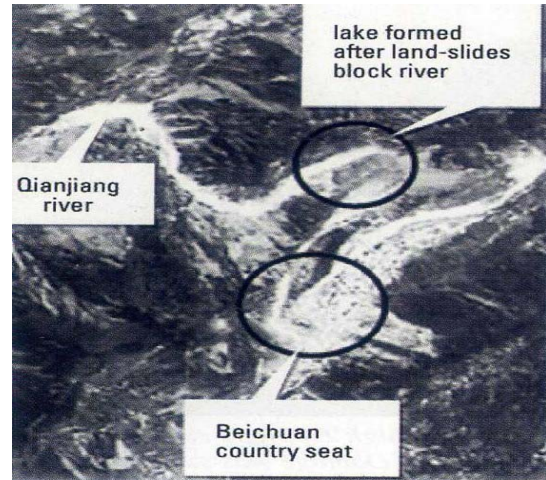
Tác động thứ cấp chính của động đất là sự hình thành các đập tự nhiên do đất lở trong vùng. Điều này gây nguy hiểm cho vùng hạ lưu. Ảnh này cho thấy ví dụ một hồ được tạo ra sau khi sông bị chặn dòng ở Bắc Xuyên.

Để tránh nguy hiểm do các đập tự nhiên tạo nên bởi đất sét lở bị vỡ, Chính phủ Trung Quốc đã tiến hành một số biện pháp bao gồm giám sát tình trạng tất cả các hồ mới được tạo nên cũng như các vật liệu chặn dòng song.

Đã tiến hành xả có kiểm soát những chỗ nước đang tích tụ. Cùng với các biện pháp công trình đó, nhân dân sống trong vùng hạ lưu đã được sơ tán theo cảnh báo.

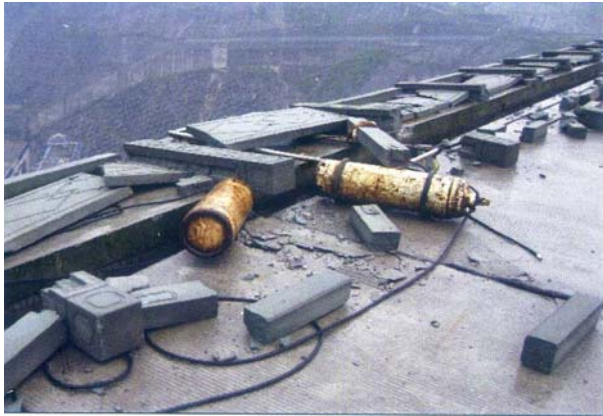
Vết nứt trên đỉnh đập Tử Bình Bạc (Zipingpu)

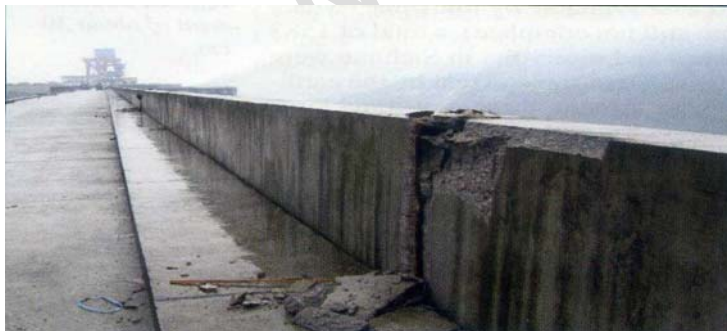
Vết gãy trên tường chắn tại đập Tử Bình Bạc (Zipingpu)

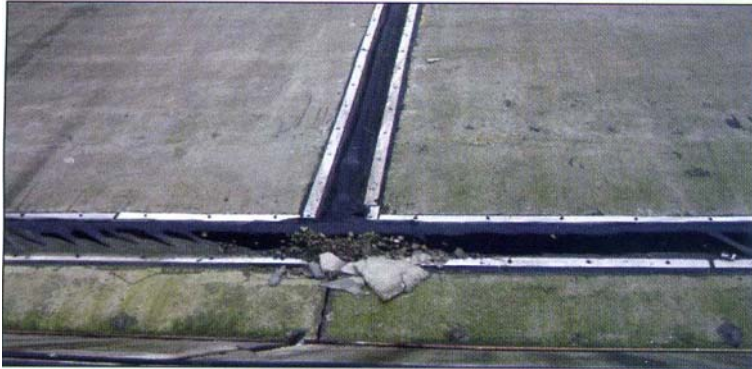
*Hệ thống ngăn nước mặt không bị phá hỏng ở đập Từ Bình Bạc (Zipingpu)*

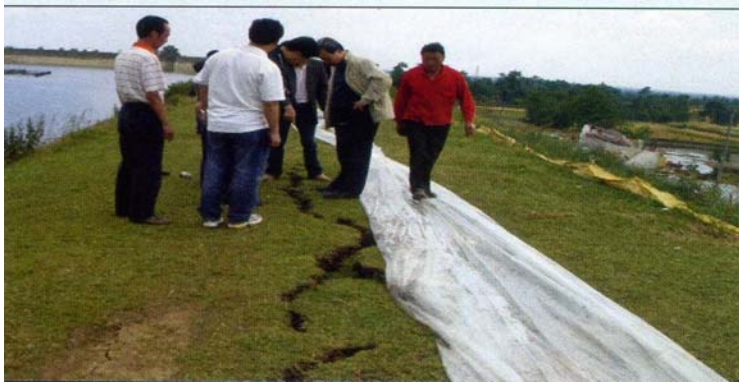
*Một tổ chuyên gia Trung Quốc đang thanh sát chỗ lún và đá đổ bị lỏng ra ở mái hạ lưu một trong số đập phụ*
