Kênh Ia Mơr bị sạt lở

Kênh chính dự án thủy lợi Ia mơr

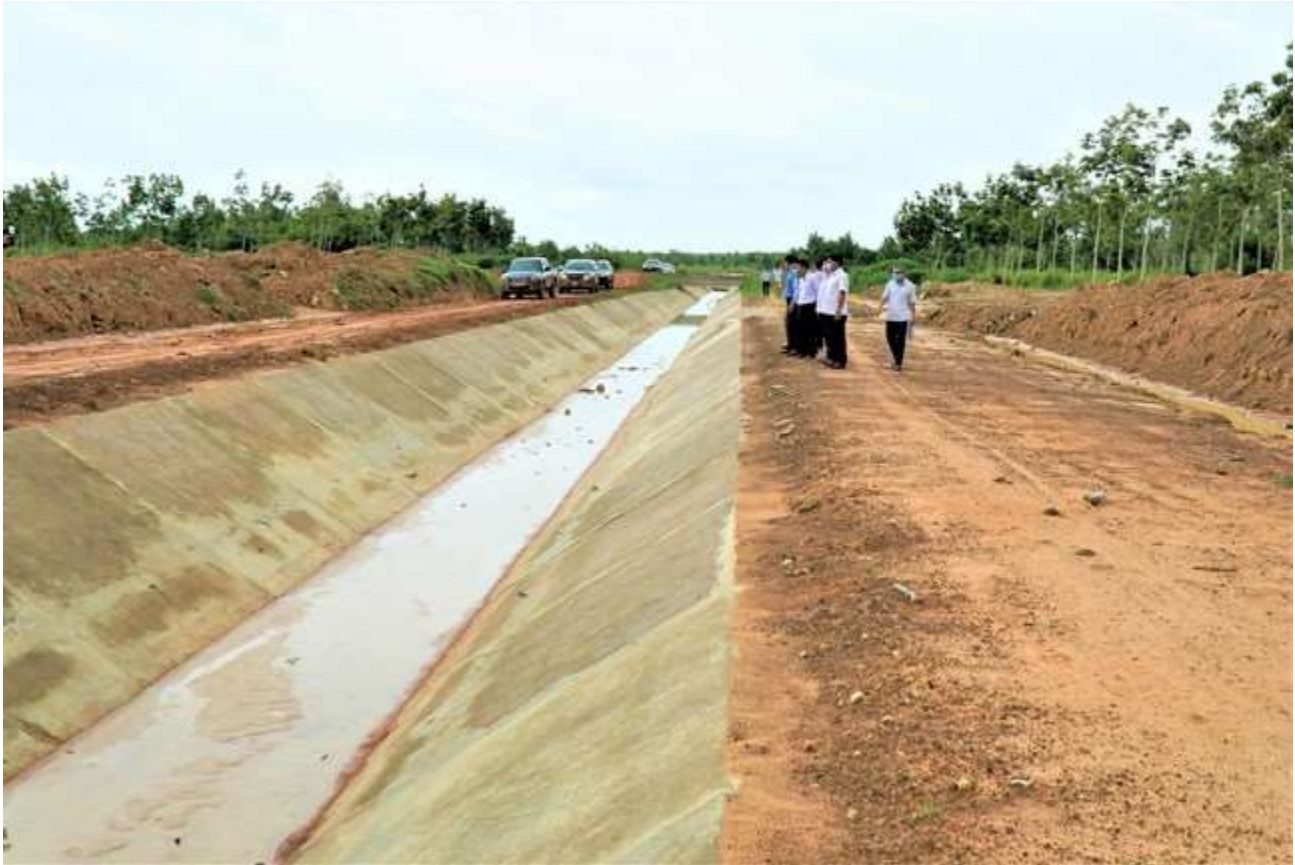
lở. Trong đó, đáng chú ý là sạt lở ngày 6/7 khiến hàng chục tấm bê tông lát mái kênh bị hư hỏng. Theo nhận định ban đầu, ngày hôm đó, trên địa bàn xuất hiện cơn mưa lớn (lượng mưa gần 102 mm), khiến một số tấm bê tông bị xô lệch, vỡ như báo chí vừa nêu.

Ngay sau khi xảy ra sự việc trên, Ban 8 đã đi kiểm tra, nhận thấy việc sạt lở xảy ra cục bộ tại một số vị trí có nền địa chất yếu, tổng chiều dài đoạn kênh bị hư hỏng là 203 m. Về việc này, Ban 8 đã báo cáo Bộ NN&PTNT, đồng thời yêu cầu các nhà thầu khẩn trương khắc phục.

Sau khi đi thực tế, các chuyên gia đoàn công tác của Bộ NN&PTNT nhận định nguyên nhân ban đầu là do, trong lúc công trình đang thi công, nhà thầu chưa làm xong phần mặt đường và rãnh thoát nước; khi gặp mưa lớn, kéo dài khiến toàn bộ nguồn nước từ trên dội thẳng xuống kênh; khu vực kênh lại có địa chất yếu (đất pha cát) dẫn đến sạt lở.

Sau khi kiểm tra thực tế cùng báo cáo sơ bộ của các cơ quan chuyên môn, ông Nam đã yêu cầu chủ đầu tư và các nhà thầu phải xử lý ngay thoát nước triệt để, không để nước mưa đọng trên bờ kênh tràn xuống làm sạt các tấm bê tông gia cố.

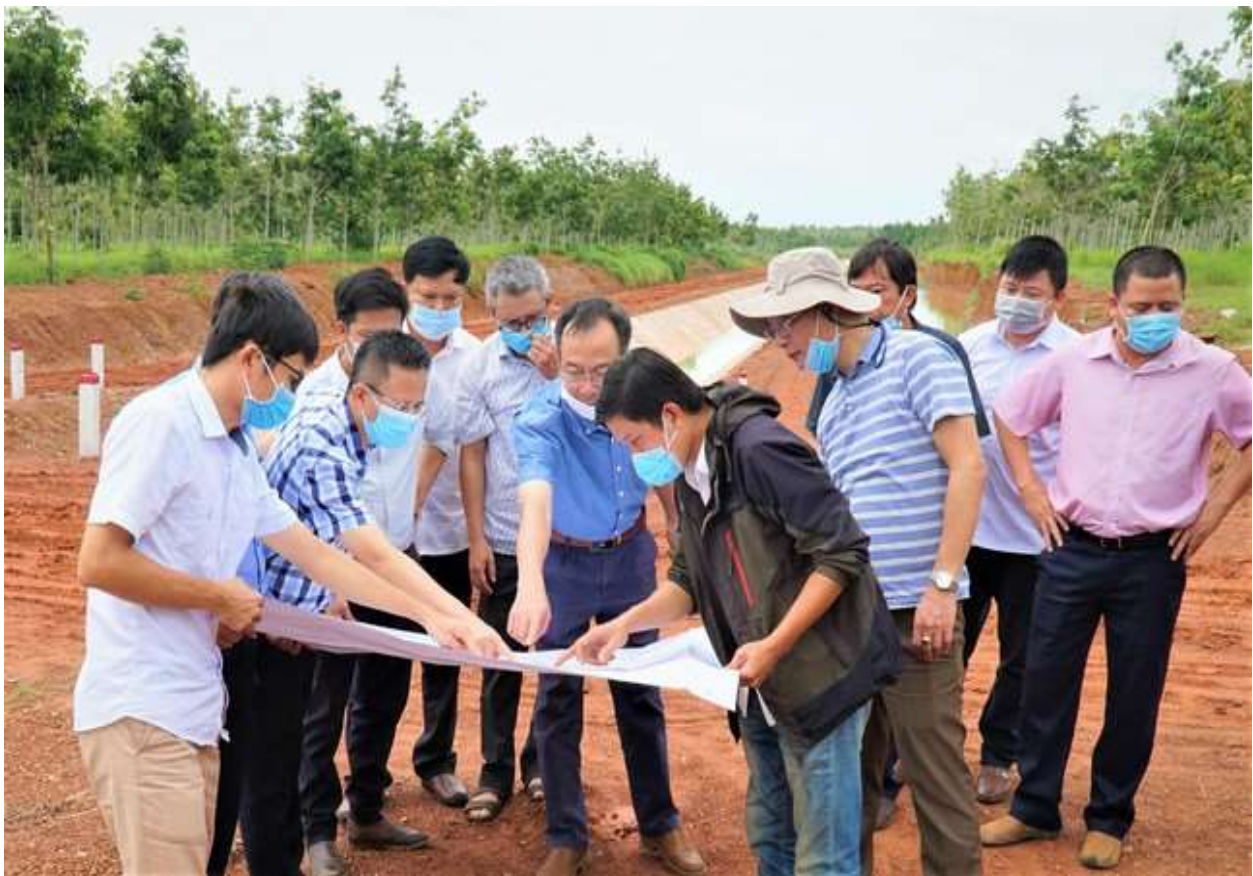
Đoàn công tác kiểm tra tại hiện trường

Ông cũng thông tin: “Ngoài 0,2 km gia cố mái kênh bị hư hỏng, còn lại gần 102 km bờ kênh đều không thấy xảy ra sạt lở. Dẫn vậy công trình này được Bộ và Cục rất quan tâm nên ngoài các vị trí sạt lở, chủ đầu tư phải rà soát lại toàn bộ 102 km còn lại, nhất là những chỗ địa chất yếu”, ông Nam nói và cho biết thêm, do công trình đang triển khai thi công nên khi xảy ra sự cố, chủ thầu phải tự chi trả kinh phí khắc phục. Sau khi hoàn thành, chủ đầu tư phải thành lập đoàn nghiệm thu mới đưa vào sử dụng; đồng thời kéo dài thời gian bảo hành, nhất là những chỗ xung yếu nhằm gắn trách nhiệm với nhà thầu.
