Dưới đây là một số hình ảnh chống lũ trên công trường mấy ngày qua:

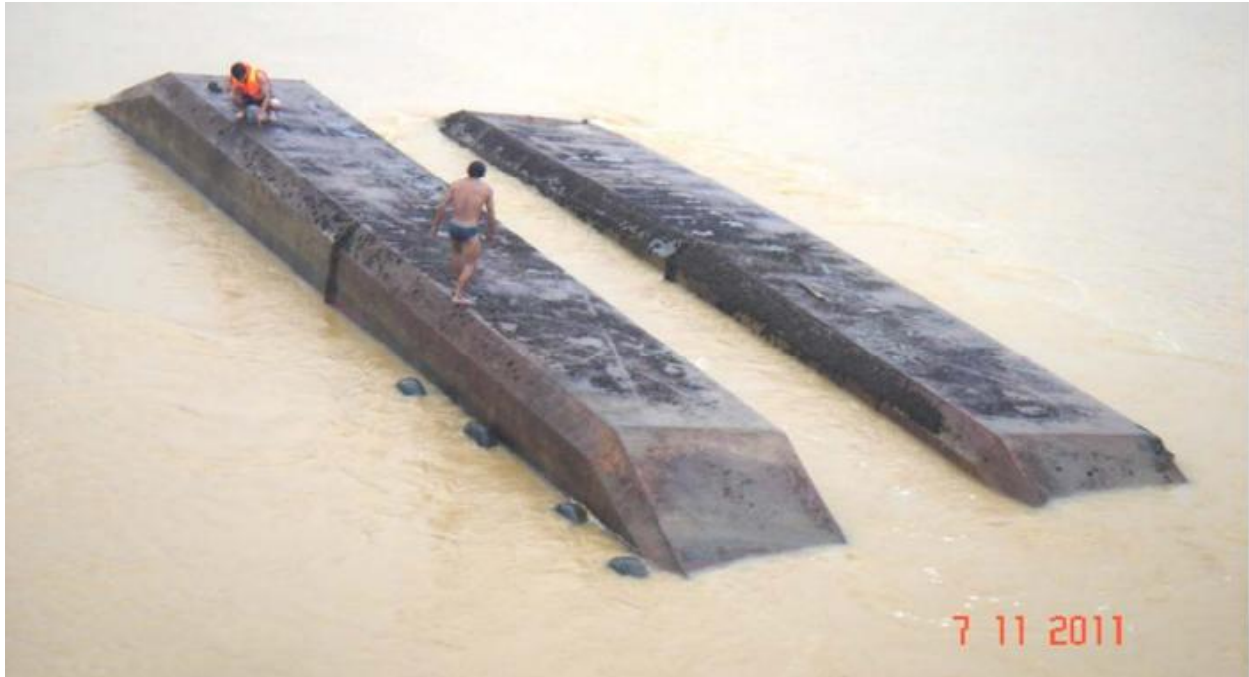
Xà lan (2 đáy) bị lật úp trước Cầu số 1 (nổi trụ sở Ban và vùng vật liệu với khu vực đập)

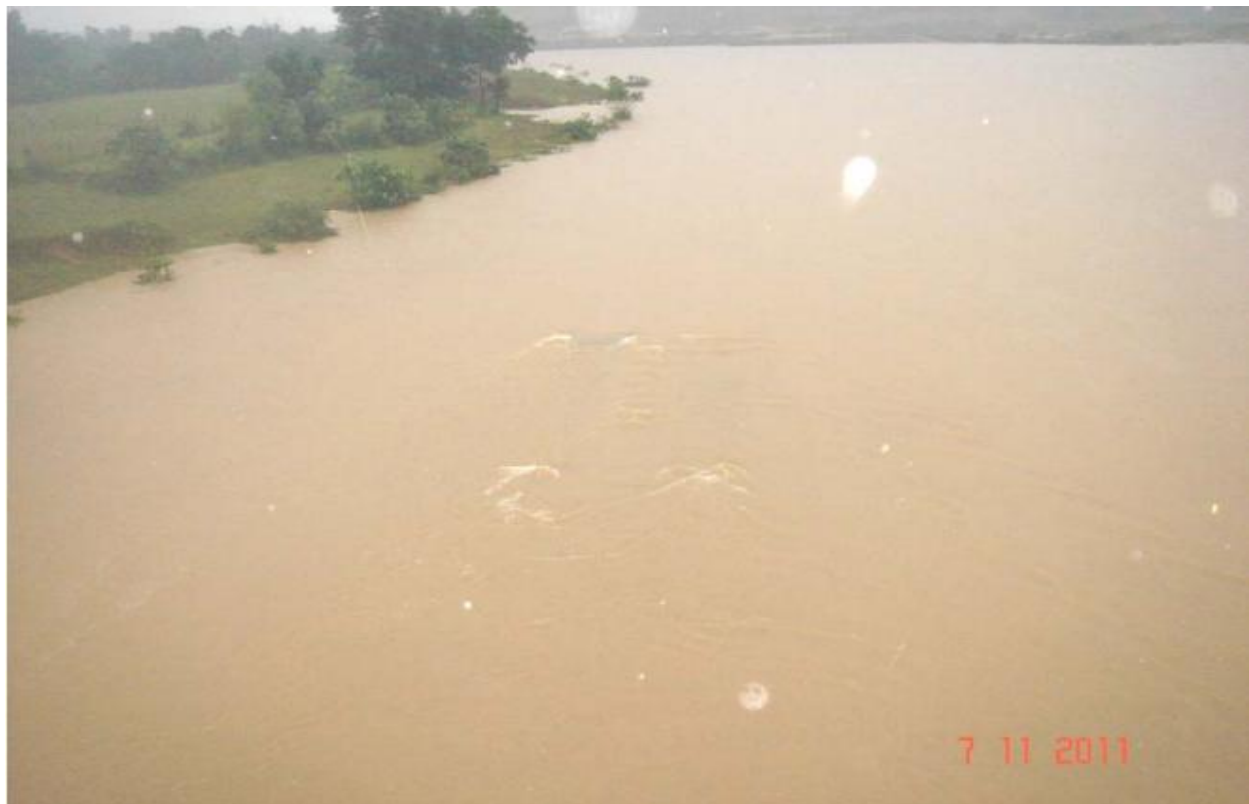
Xà lan đã được đánh chìm sâu dưới dòng lũ lớn

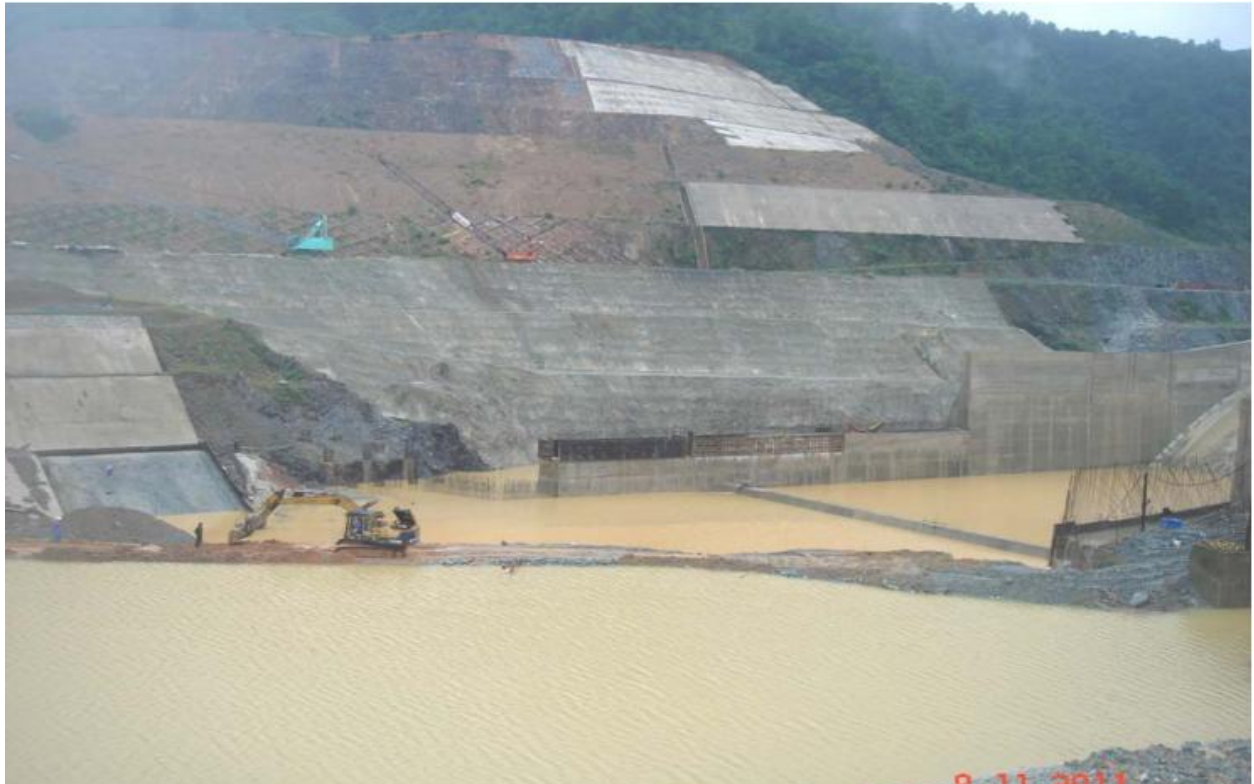
Đê hướng dòng được tôn cao và đắp trạch ngăn nước tràn

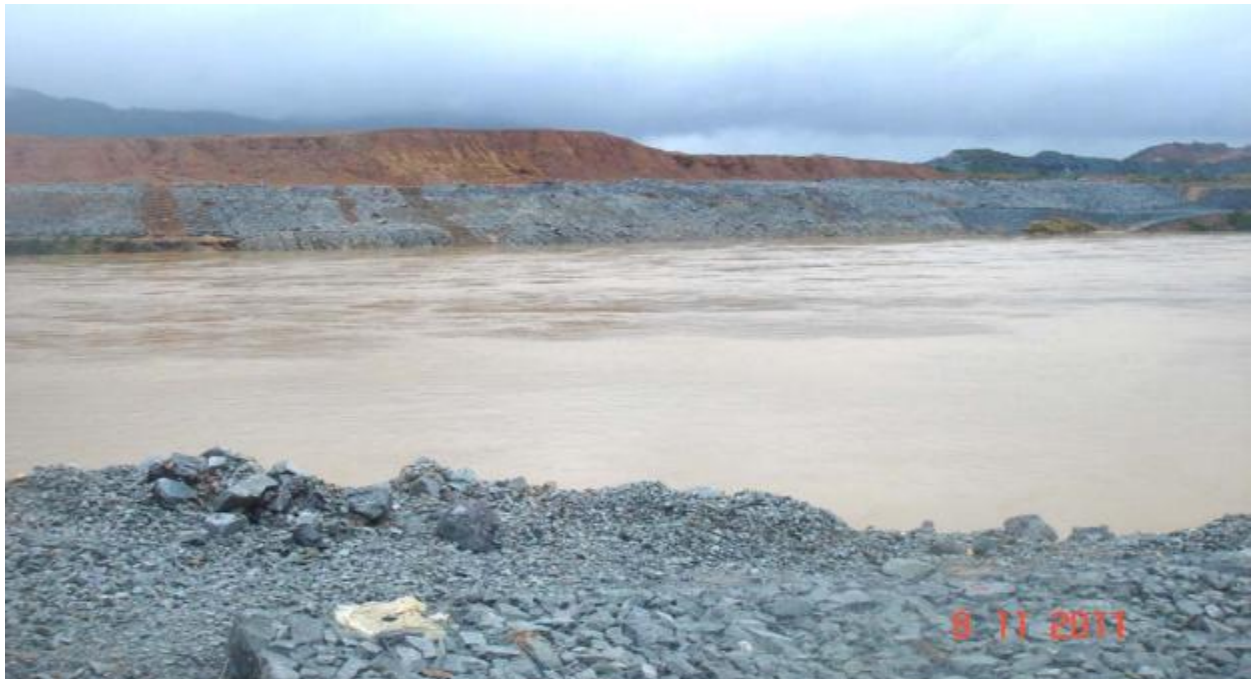
Đập chính đang thi công được gia cố không bị xói lở khi dòng lũ chảy qua

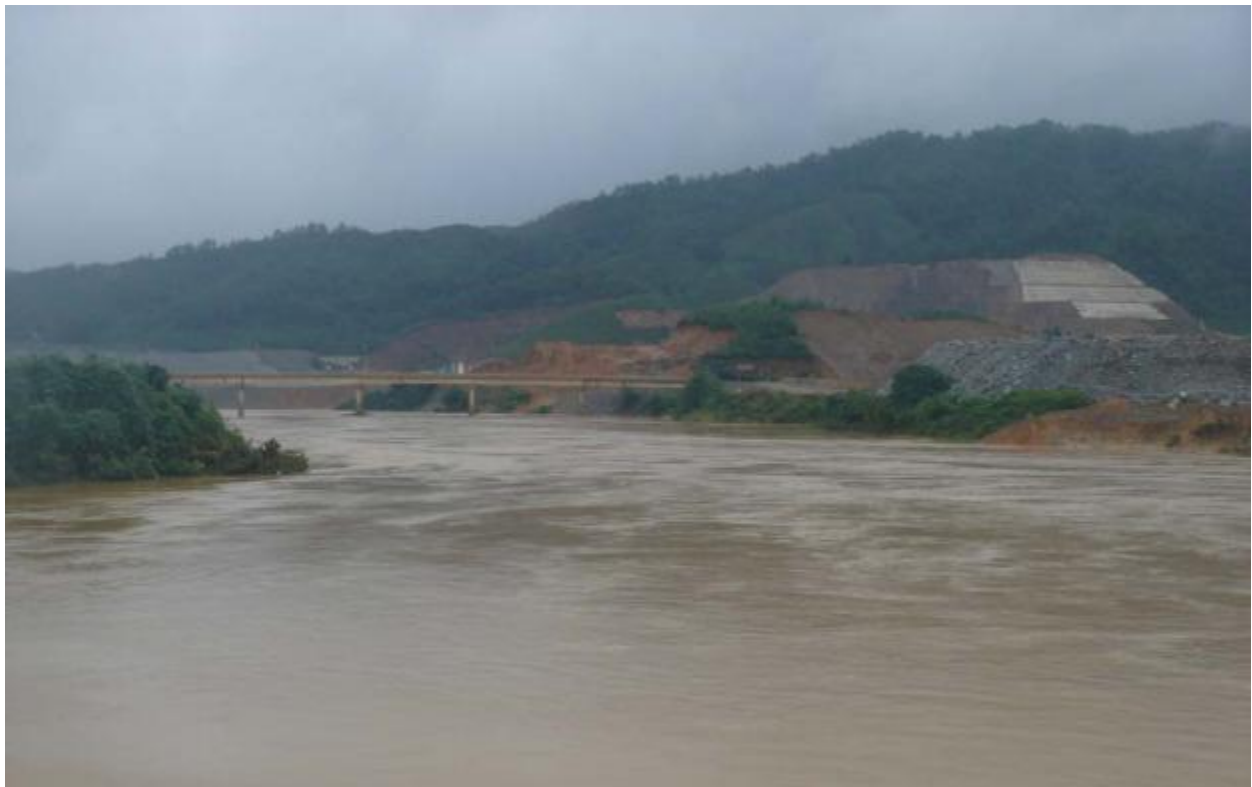
Lũ lớn hơn năm 2010 nhưng mức lũ vẫn thấp hơn 6,5m so với đê quai tràn xả lũ
