Sông Tiền từ Cù lao Long Khánh đến Cù lao Tây

Nguyễn Ngọc Trân [1]

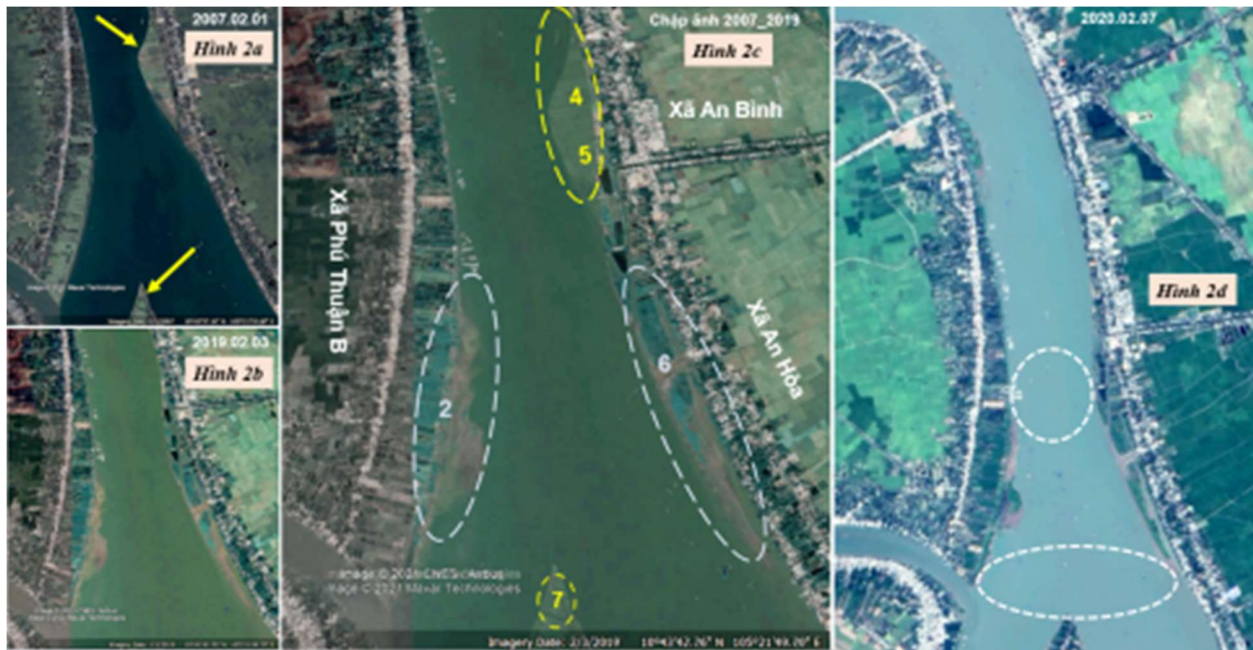
Các *Hình 2 (a, b, c)* nhìn cận cảnh bồi và lở trong 12 năm gần đây, từ 01/02/2007 đến 03/02/2019. Doi đất nhô ra cuối xã An Bình, đầu xã An Hòa trong *Hình 2a* (vị trí *4, *5 *Hình*

2c) hầu như chỉ còn phần cuối ở đầu xã An Hòa. Vị trí *7 đầu Cù Lao Tây cũng đã không còn. Ngược lại, dọc theo bờ sông xã Phú Thuận B và xã An Hòa đã được bồi trong thời gian này. Bề ngang sông Tiền bị bóp hẹp trước khi bung rộng ra ở đầu Cù lao Tây. *Hình 2d.*

Bờ hữu ngạn sông Tiền dọc xã Phú Thuận B được bồi (Hình 2d) [5], các phương tiện khai thác cát tập trung nhiều bên bờ này (Hình 3c, 3d). Ngoài độ cong của dòng sông Tiền áp sát các xã An Bình A, và An Hòa, theo tác giả còn có nguyên nhân *cao trình mặt đất bên bờ trái sông Tiền cao hơn bên bờ phải*. Hình 10.

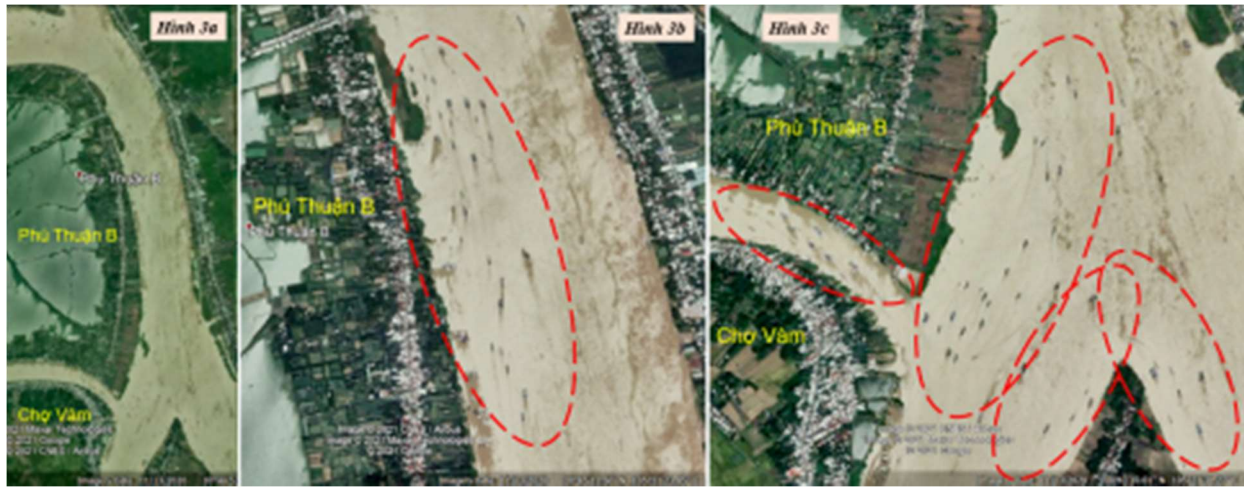
Các *Hình 3 (a, b, c)* được trích ra từ ảnh vệ tinh Google Earth ngày 13/11/2020 vào mùa lũ, cho thấy trên đoạn sông chỉ chít những phương tiện khai thác và chuyên chở cát. Việc khai thác cát tập trung vào các địa bàn được bồi dọc xã Phú Thuận B, ở đầu Cù lao Tây nơi đang bị sạt lở, và thậm chí còn đi sâu vào sông Cái Vũng.

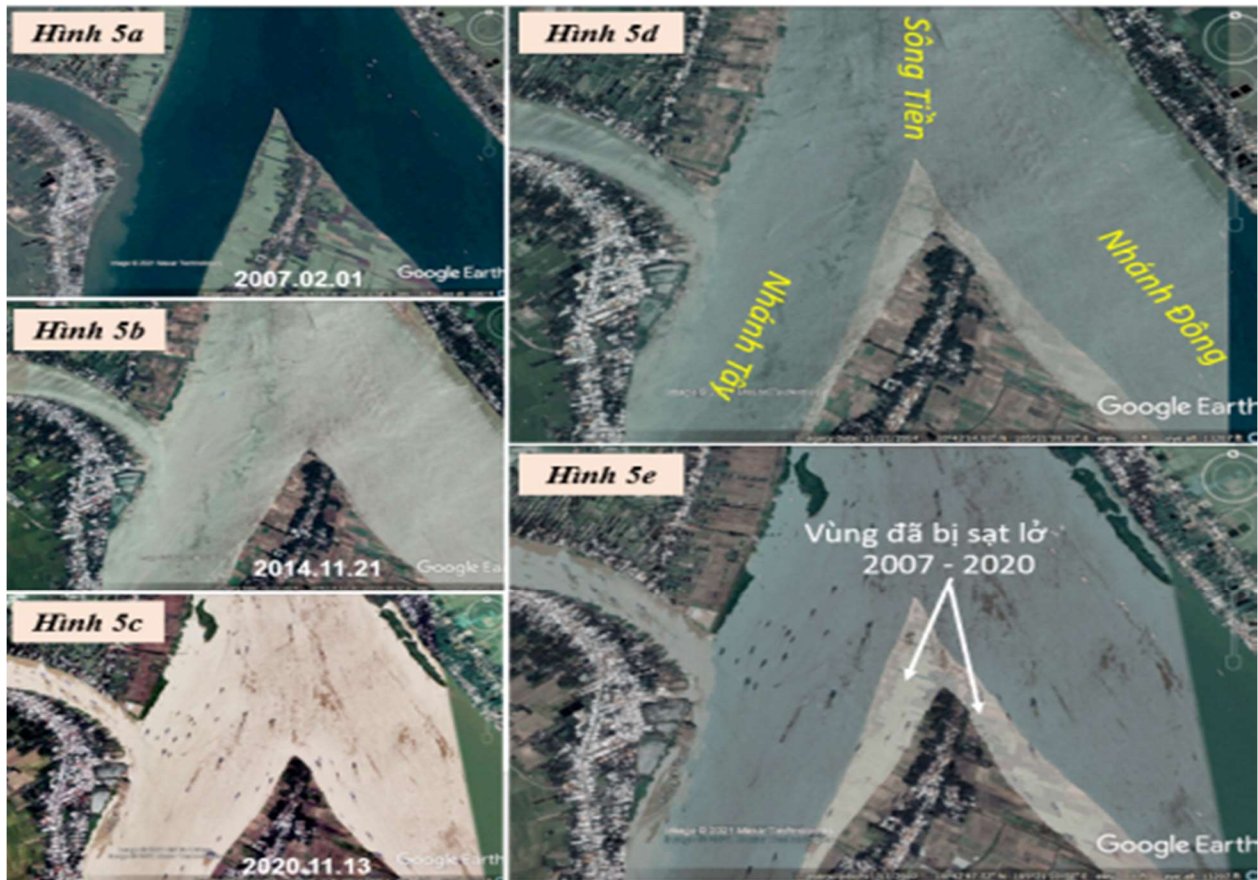
Hình 5a là ảnh vệ tinh Google Earth GE 2007/02/01 (tháng 2, mùa khô). Hình 5b là ảnh vệ tinh GE 2014/11/21 (tháng 11, mùa lũ). Hình 5c là ảnh vệ tinh GE 2020/11/13 (tháng 11, mùa lũ). Hình 5d (chụp (5b) lên (5a)) và Hình 5e (chụp (5c) lên (5a)) chỉ ra vùng đầu cù lao đã bị bào mòn và vùng Chợ Vàm đã được bồi trong hai thời đoạn 7 năm 10 tháng, và 13 năm 10 tháng.

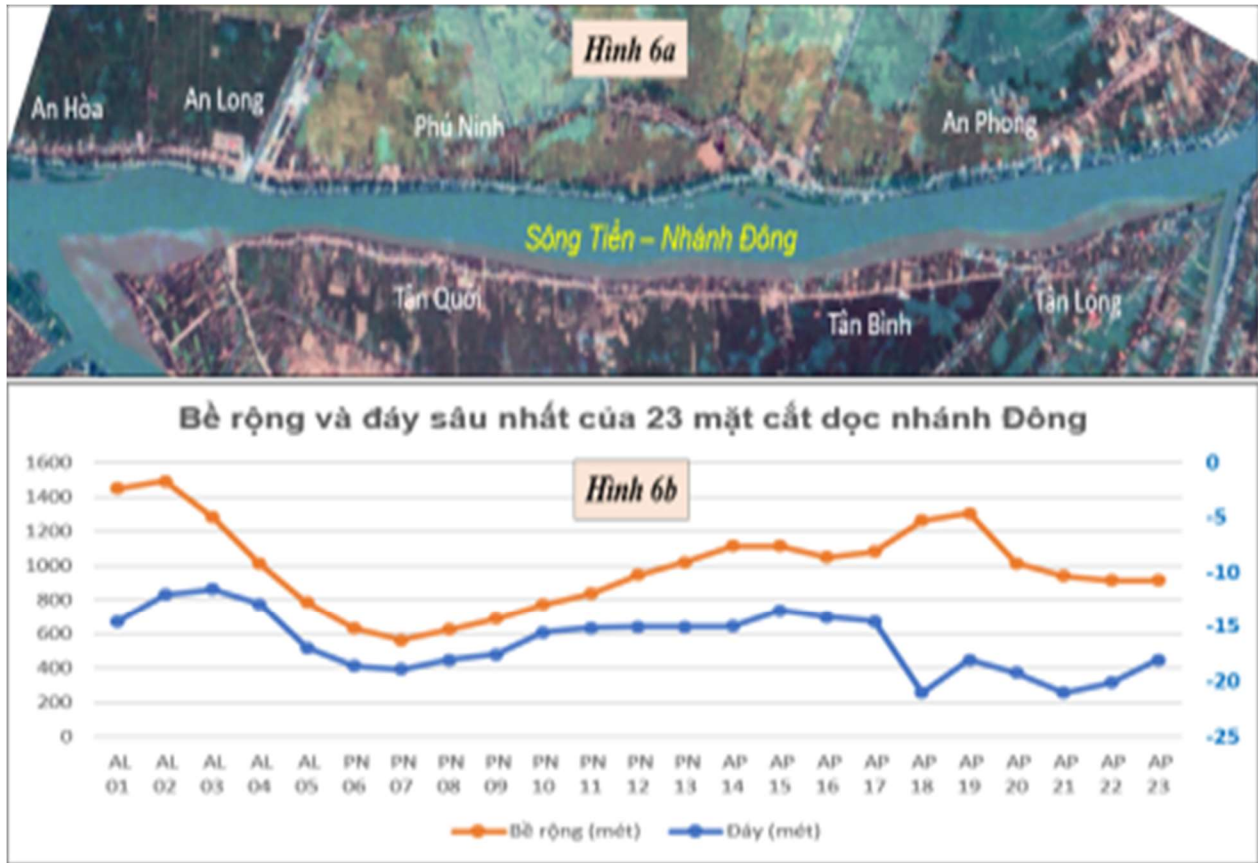
Nguồn số liệu mặt cắt: Tỉnh Đồng Tháp và Viện Kỹ thuật Biển. Thời gian đo tháng 1/2019

Hình 6a, trích từ Hình 4d chỉ ra rằng bờ phải của nhánh Đông bị bào mòn từ đầu Cù lao, qua xã Tân Quới, Tân Bình đến Tân Long. Đầu vào của nhánh Đông năm 2020 có dạng phễu mà mặt cắt hẹp nhất ở ngay sau Kênh An Long (Hình 6b).

Hình 6b cung cấp số liệu, đo đạc tháng 1/2019, về bề rộng và đáy sâu nhất của 23 mặt cắt từ AL 01, xã An Long, đến AP 23, xã An Phong. Có những nơi diễn biến độ sâu nhất của mặt cắt không tương ứng với diễn biến về bề rộng của sông theo quy luật của dòng chảy.
