Phòng ngừa sạt lở ở đồng bằng sông Cửu Long và quản lý nhà nước

Nguyễn Ngọc Trân [1]

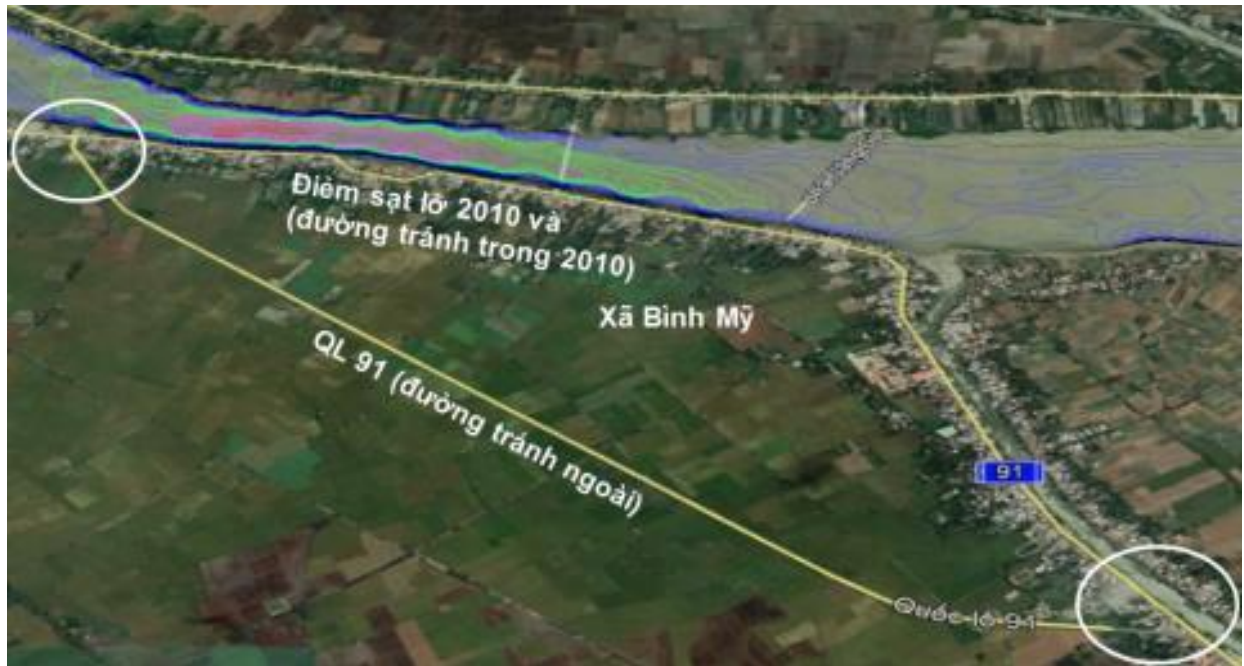
Hình 3. Đường QL91 tránh trong và ngoài

Sạt lở ở Bình Mỹ xảy ra rạng sáng ngày 01.08.2019. Chỉ vài giờ sau lưu thông đường bộ từ Long Xuyên đến Châu Đốc được tái lập. Thì ra đó là nhờ có đường tránh bên ngoài được xây dựng sau lần sạt lở năm 2010. Rất tiếc đường tránh này chưa hoàn tất vì hai đầu nối vào QL 91 bị đình trệ trong các năm qua. *Hình 3,4.*

Đường tránh ngoài là một biện pháp phòng ngừa sạt lở. Nếu nó xong từ 5 năm nay và được đưa vào sử dụng, chia tải với QL91 (càng tốt nếu có quy định là tuyến bắt buộc cho xe có trọng tải lớn) thì sạt lở ngày 01.08.2019 đã có thể không xảy ra.

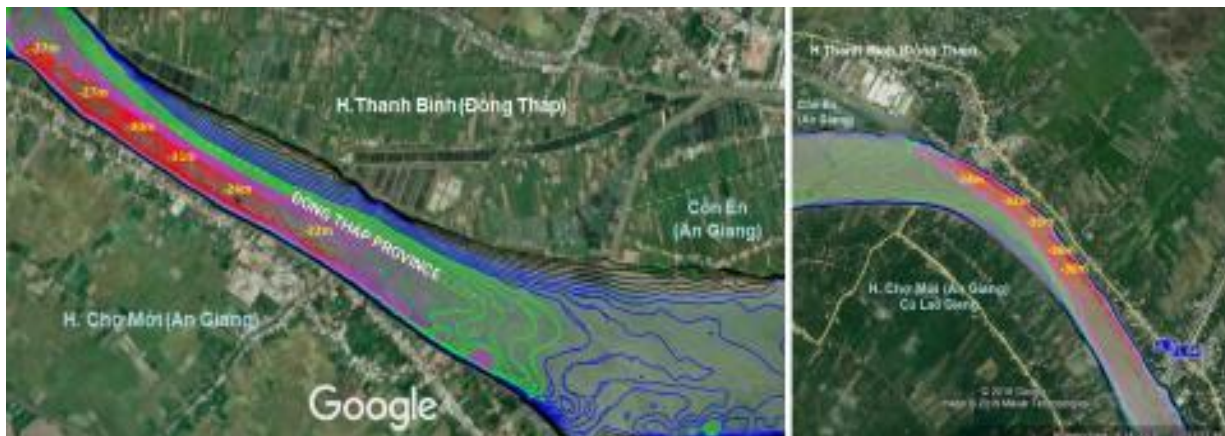
Xin đơn cử một ví dụ. Địa hình lòng sông Tiền, đoạn đi giữa huyện Thanh Bình (Đồng Tháp) và huyện Chợ Mới (An Giang) được thể hiện trong Hình 6. Bờ đứng, hố sâu bên hữu ngạn về phía Chợ Mới, bờ lồi tả ngạn về phía Thanh Bình (Hình 6, bên trái). Ngược lại, bờ đứng, hố sâu bên tả ngạn về phía Thanh Bình, bờ lồi hữu ngạn về phía Cù lao Gieng, Chợ Mới (Hình 6, bên phải). Cồn Én là cù lao được bồi giữa sông Tiền, một phần thuộc tỉnh Đồng Tháp, một phần thuộc tỉnh An Giang.

Hình 6. Sông Tiền đoạn đi giữa các huyện Thanh Bình (Đồng Tháp) & Chợ Mới (An Giang)

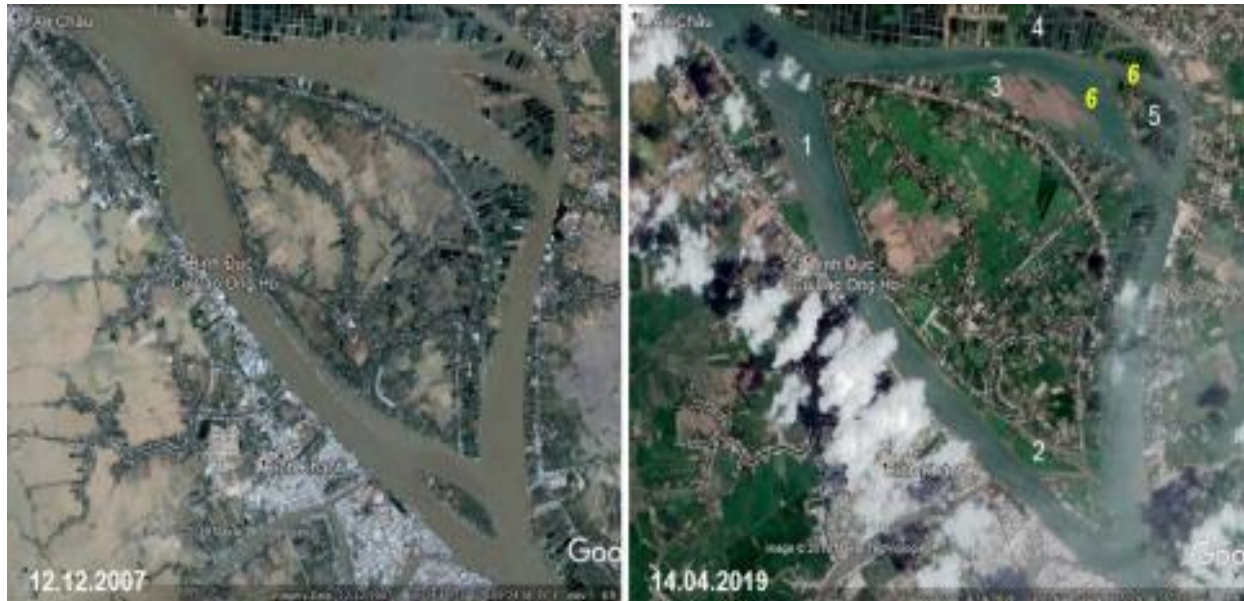
Hình 7 và Hình 9 là một ví dụ về quá trình bồi, lở ở xã Mỹ Hòa Hưng (Tp. Long Xuyên) từ 12.12.2007 đến 14.04.2019, theo dõi qua ảnh vệ tinh Google Earth.

Hình 7. 1: Chiều ngang sông Hậu hẹp lại. 2: Vùng bồi cuối Củ lao Ông Hồ (CLOH)
3: Vùng bồi bắc, đông bắc CLOH. 4: Vùng bồi mở dọc xuống phía Nam.
5: Củ lao bị lở so với năm 2007. 6: Dòng chảy sông Hậu thay đổi hai bên củ lao

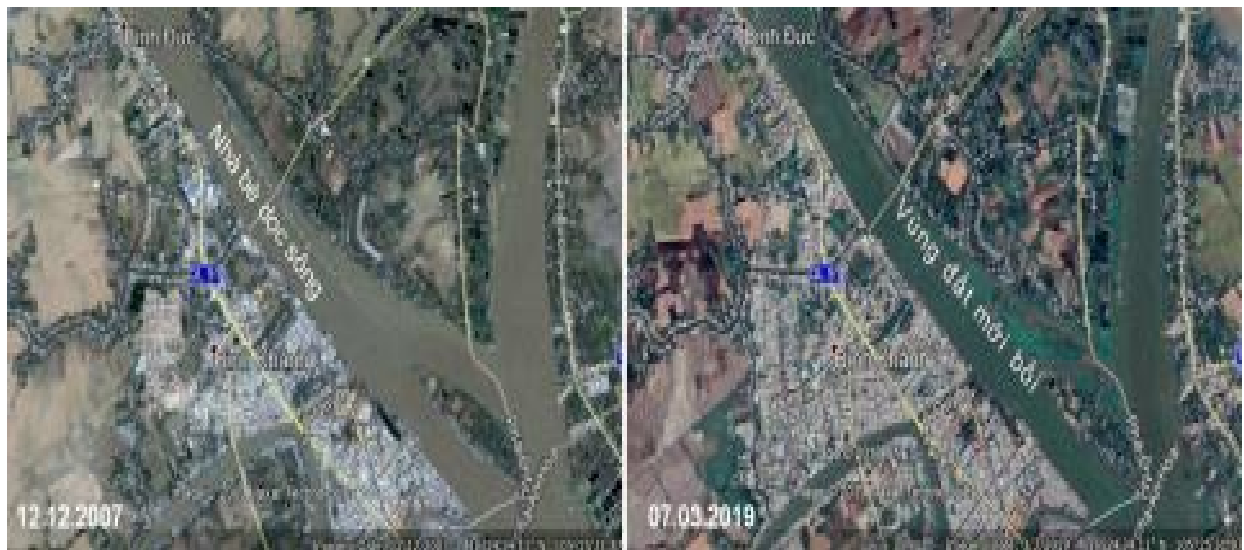
Hình 10. Nhà bè ở dọc tả ngạn sông Hậu, xã Mỹ Hòa Hưng năm 2007, và vùng bồi hiện nay

Hình 10 cũng dẫn đến cùng nhận xét qua sự hiện diện của dãy nhà bè được dựng lên dọc theo bờ ở phía Tây Nam Cù lao Ông Hổ và vùng đất mới bồi (bồi về phía hậu của các nhà bè) 12 năm sau. Càng rõ hơn qua Hình 11 ở Ngã ba Châu Đốc.
