NGUYÊN NHÂN VÀ MỘT SỐ ĐỊNH HƯỚNG GIẢI PHÁP GIẢM THIỂU XÓI LỞ, BỒI TỤ KHU VỰC VEN BIỂN MIỀN TRUNG

Nguyễn Thanh Hùng

Viện Khoa học Thủy lợi Việt Nam

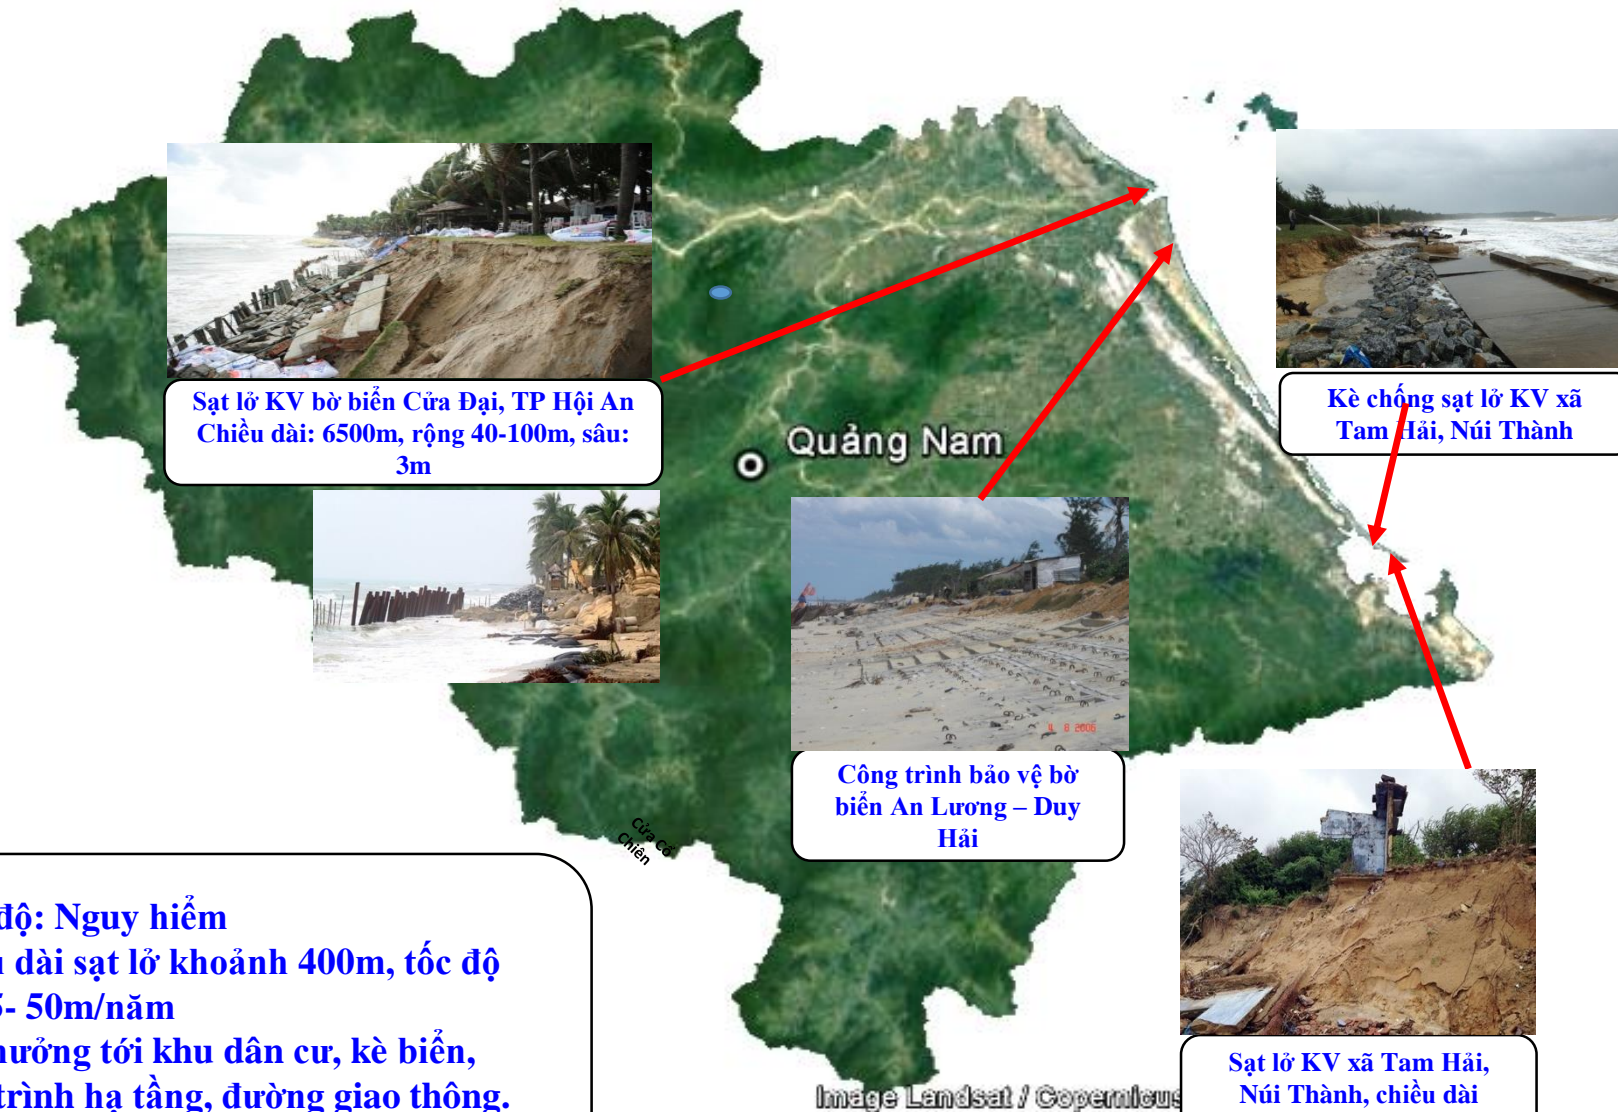
Sạt lở KV bờ biển Cửa Đại, TP Hội An
Chiều dài: 6500m, rộng 40-100m, sâu: 3m

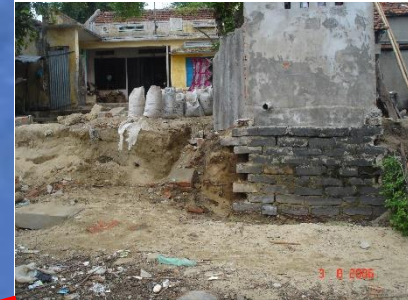
Sạt lở KV thôn An Chuẩn, Kỳ Tân, Đức Lợi

Vị trí: Thôn An Chuẩn, Kỳ Tân xã Đức Lợi, huyện Mộ Đức

Mức độ: Nguy hiểm Sạt lở bờ sông 300m, xói lở bờ biển khoảng 1000 m tốc độ xói (5m-10m/năm).

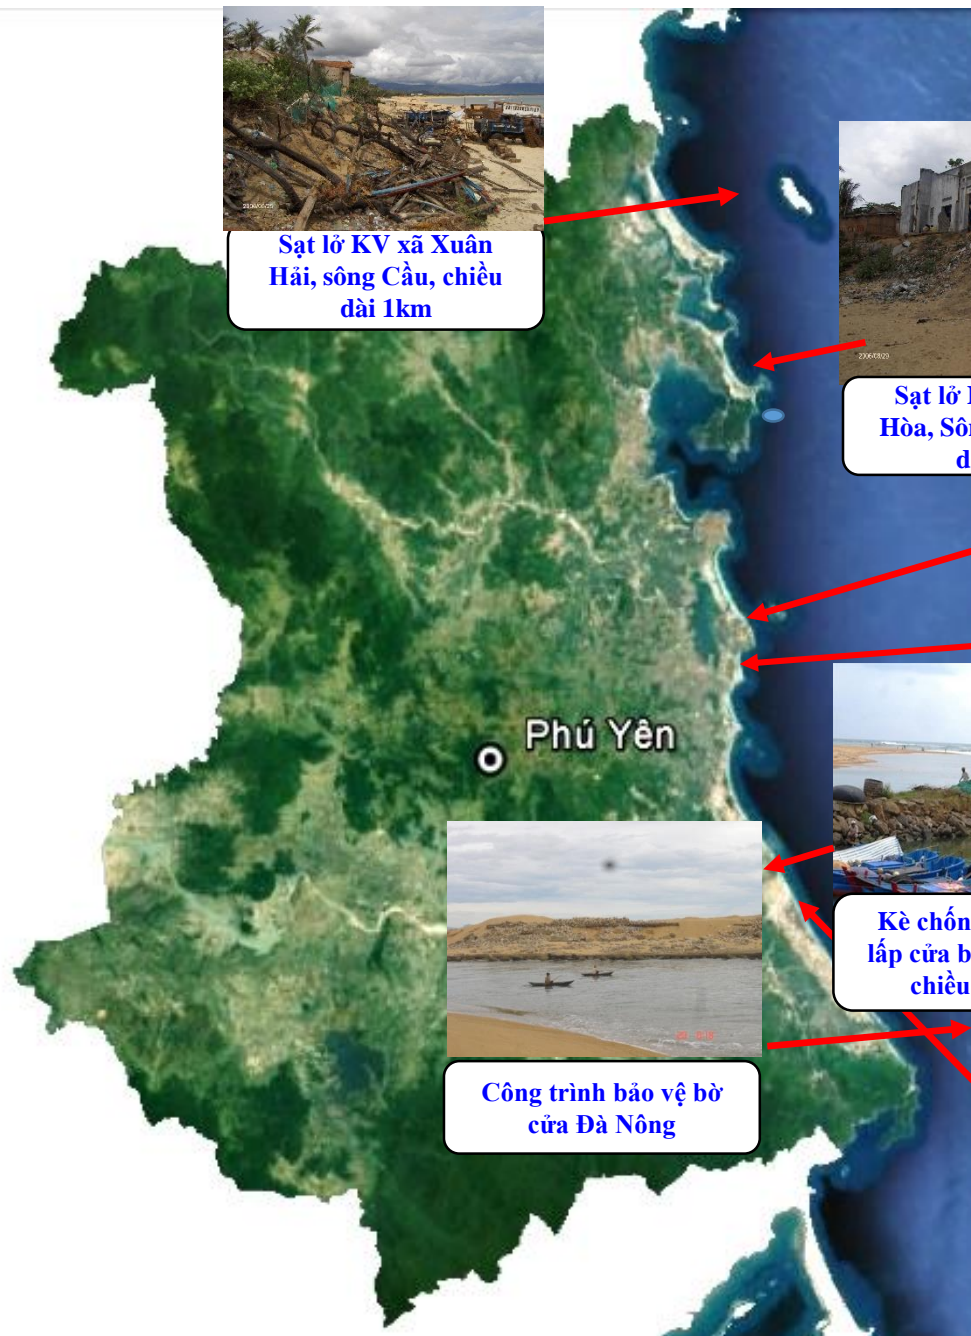
Sạt lở KV xã Xuân Hải, sông Cầu, chiều dài 1km

Sạt lở KV xã Xuân Hòa, Sông Cầu, chiều dài 1km

Sạt lở xã An Hòa, Tuy An, chiều dài 1km

Sạt lở xã An Phú, Tuy An, chiều dài 2km
