# **Tác động tới các đập của trận động đất ở Tứ Xuyên Trung Quốc**

**Nguyễn Tiến Đạt**

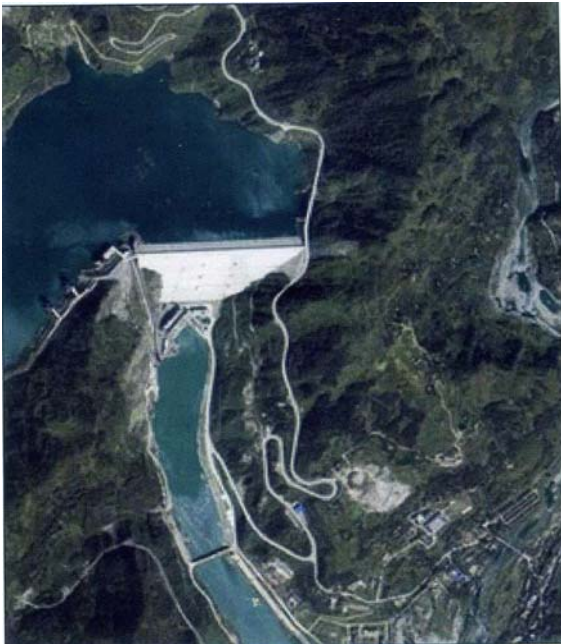
Trong lúc động đất, gia tốc đo được tại đỉnh đập là 2 g. Sau động đất, chuyển vị quan trắc được tại đỉnh đập như sau:

- Độ lún lớn nhất: 734,6 mm
- Chuyển vị về hạ lưu theo phương nằm ngang: 179,9 mm, và
- Chuyển dịch dọc theo trục đập (từ hai vai đập đến giữa sông): 10.16 mm

*Ảnh chụp từ vệ tinh đập Từ Bình Bạc( Zipingpu) và hồ chứa dung tích 1,1 tỷ m<sup>3</sup> trước trận động đất*
