Diễn biến của luồng Sông Hậu (2018-2021)

Nguyễn Ngọc Trân [1]

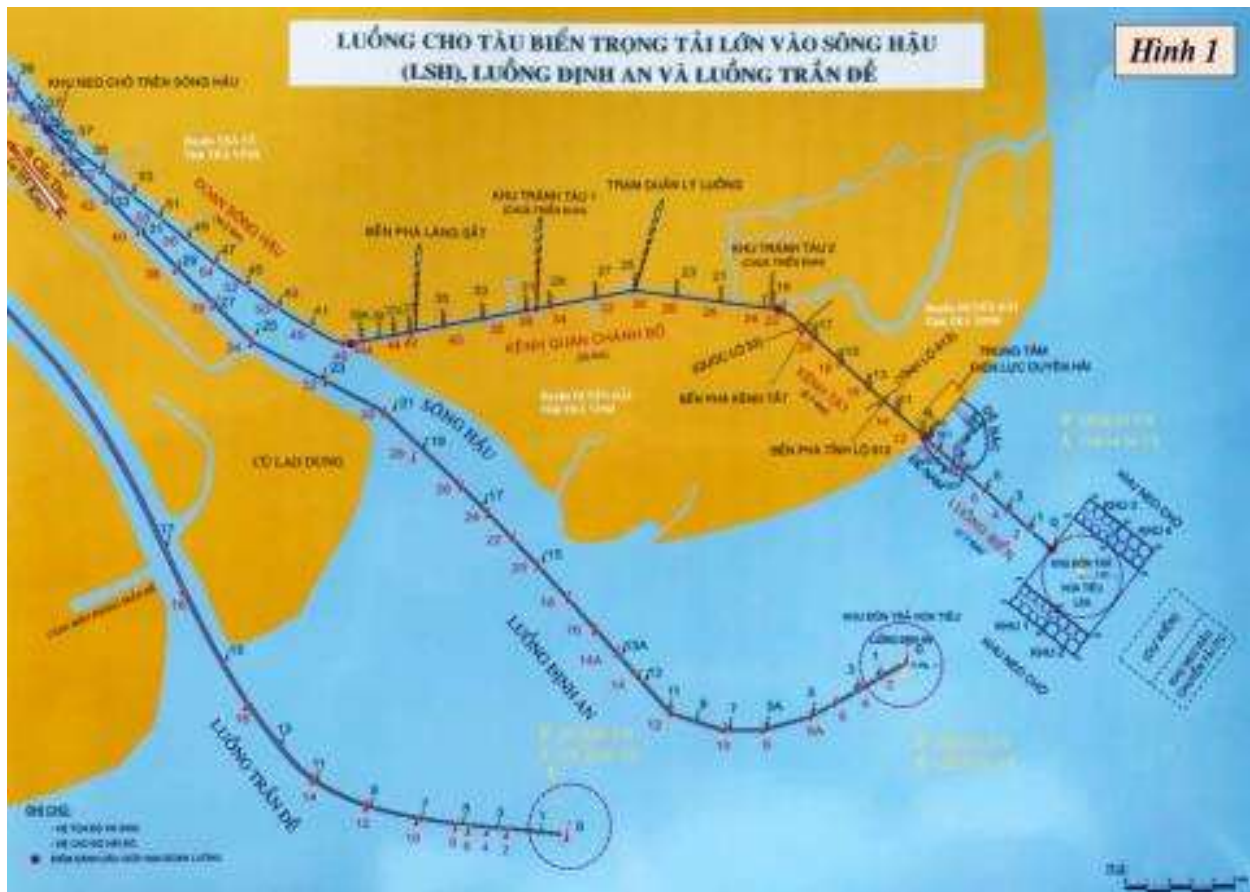
Hình 1. LSH đã được khai thác thử nghiệm từ 03/01/2016 đến ngày 17/01/2017 và chính thức đi vào hoạt động ngày 17/01/2017 [2].

LSH gồm có bốn đoạn cấu thành, từ Biển Đông vào là (1) đoạn luồng biển từ phao số 0 đến phao số 12 dài 7,7 km; (2) đoạn Kênh Tắt hoàn toàn đào mới, cắt đôi huyện Duyên Hải, dài 8,7 km; (3) đoạn từ Ngã ba Kênh Tắt – Kênh Quan Chánh Bó đến Ngã ba Kênh Quan Chánh Bó - sông Hậu, dài 20 km; (4) đoạn từ Ngã ba Kênh Quan Chánh Bó - sông Hậu đến điểm giao với Luồng Định An, dài 16,2 km

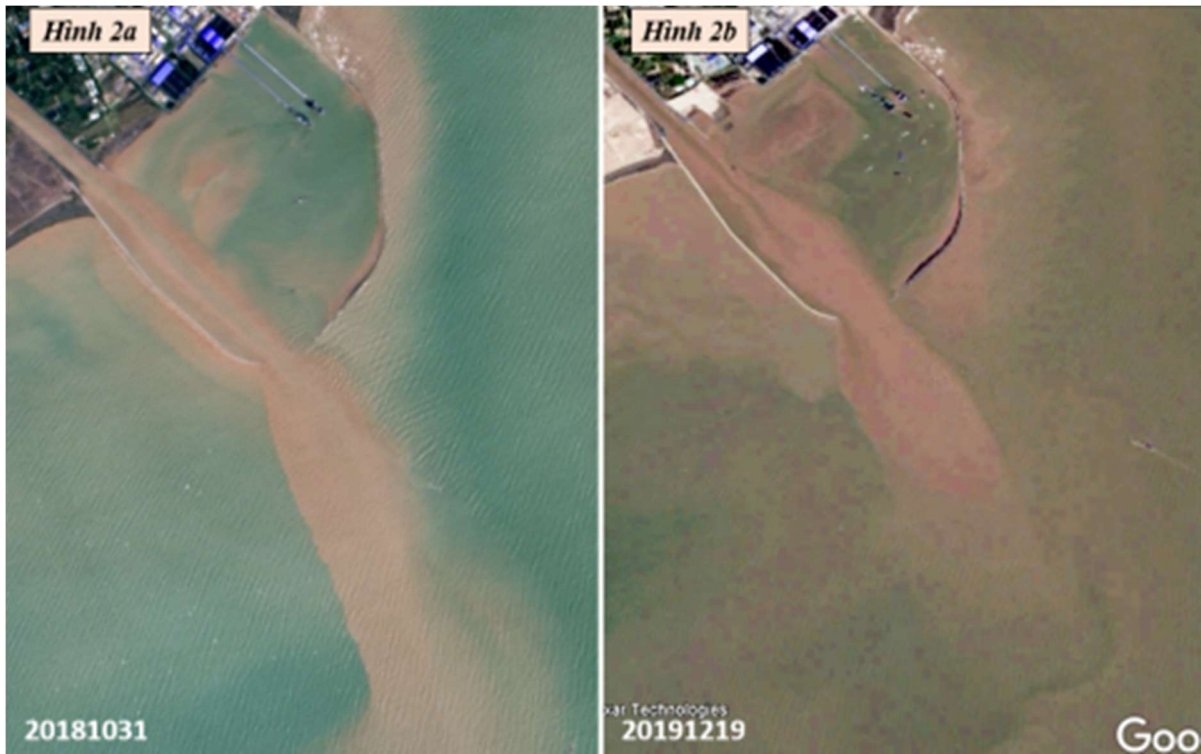
(5) Các Hình 2 là ảnh vệ tinh chụp luồng biển. Hình 2a và 2b chụp vào lúc dòng chảy sông Hậu lưu lượng cao, giàu trầm tích đổ vào LSH để ra biển. Chính vào khoảng thời gian này lắng đọng trầm tích, hình thành “đãi cạn ngăn cách luồng” bên ngoài hòng khu vực kè.

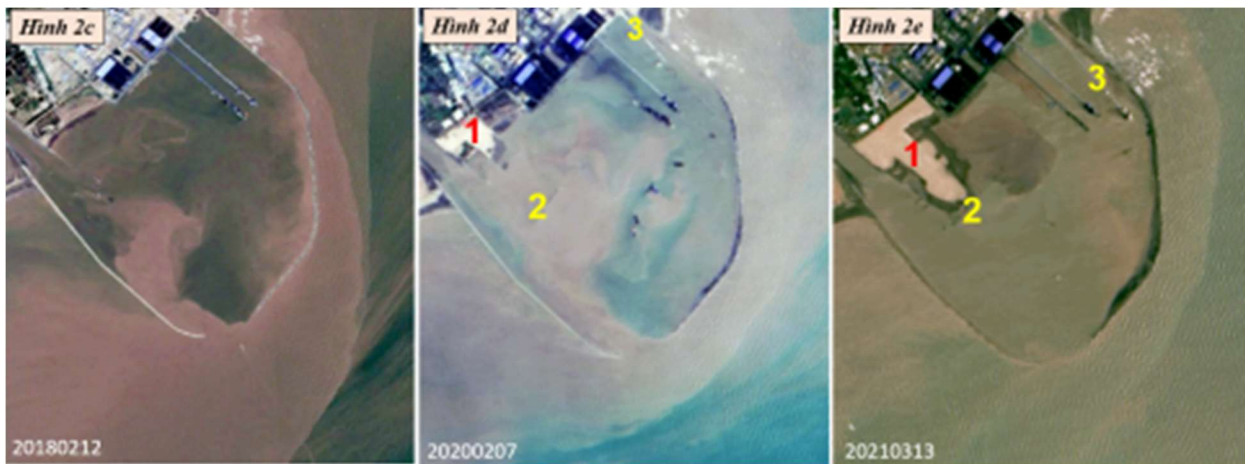
Hình 2c và 2d chụp vào tháng 2, lúc dòng chảy sông Hậu lưu lượng thấp, nghèo trầm tích chảy vào LSH. Một phần của dòng chảy ven bờ dọc Kè Bắc chảy vào bên trong khu vực kè. Chính dòng chảy này tạo nên sự nâng cao nhanh chóng của phân đoạn (I) của luồng biển bên trong khu vực kè.

Hình 2e chụp ngày 13/03/2021 cho thấy dòng chảy ven bờ dọc Kè Bắc chảy rất ít vào khu vực kè, đồng thời chỉ ra những dự án, công trình đang được tích cực triển khai.

(6) Luồng biển sẽ có nhiều biến đổi với những dự án công trình trong khu vực kè. Đó là dự án Cảng tổng hợp Trà Vinh (đánh số 1), cầu cảng của cảng này (đánh số 2, song song với bờ) và cầu cảng than thứ ba (đánh số 3, thẳng góc với bờ) của Cảng Than của Trung tâm Nhiệt điện Duyên Hải.

Số liệu của *Bảng 1* cho thấy sau đợt nạo vét duy tu tháng 3/2019, trong phân đoạn (I) độ sâu cạn nhất ở tim luồng cũng như độ sâu cạn nhất trong dải cạn tăng lên nhanh chóng. Trong phân đoạn (II) tình hình diễn ra tương tự tuy độ sâu cạn nhất ở tim luồng tăng lên chậm hơn. Để hiểu số liệu đợt tháng 3/2021 cần liên hệ đến việc xây dựng Cảng tổng hợp ngay bên cạnh phân đoạn (II). Sẽ đề cập ở (6) và *Hình 2e*.

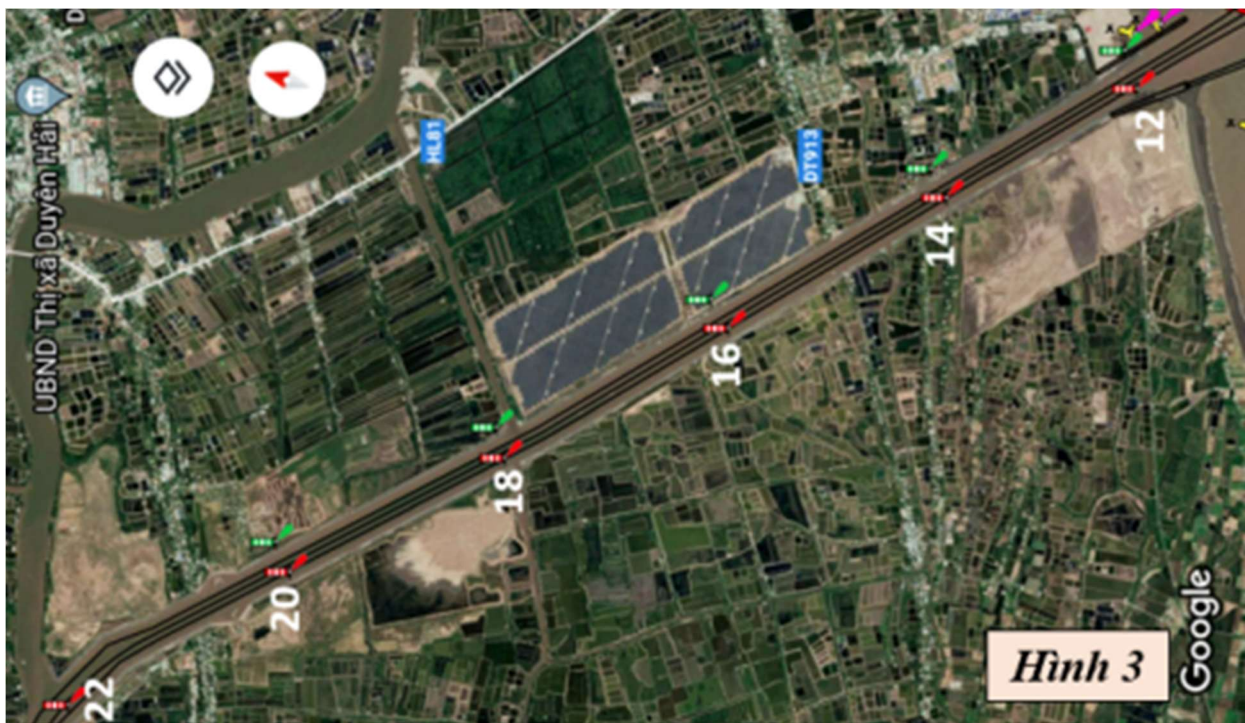
Đoạn luồng Kênh Tắt dài 8,7 km từ cửa Kênh đến ngã ba với Kênh Quan Chánh Bó. Các phao dọc theo luồng là từ phao “12” đến phao “22”.

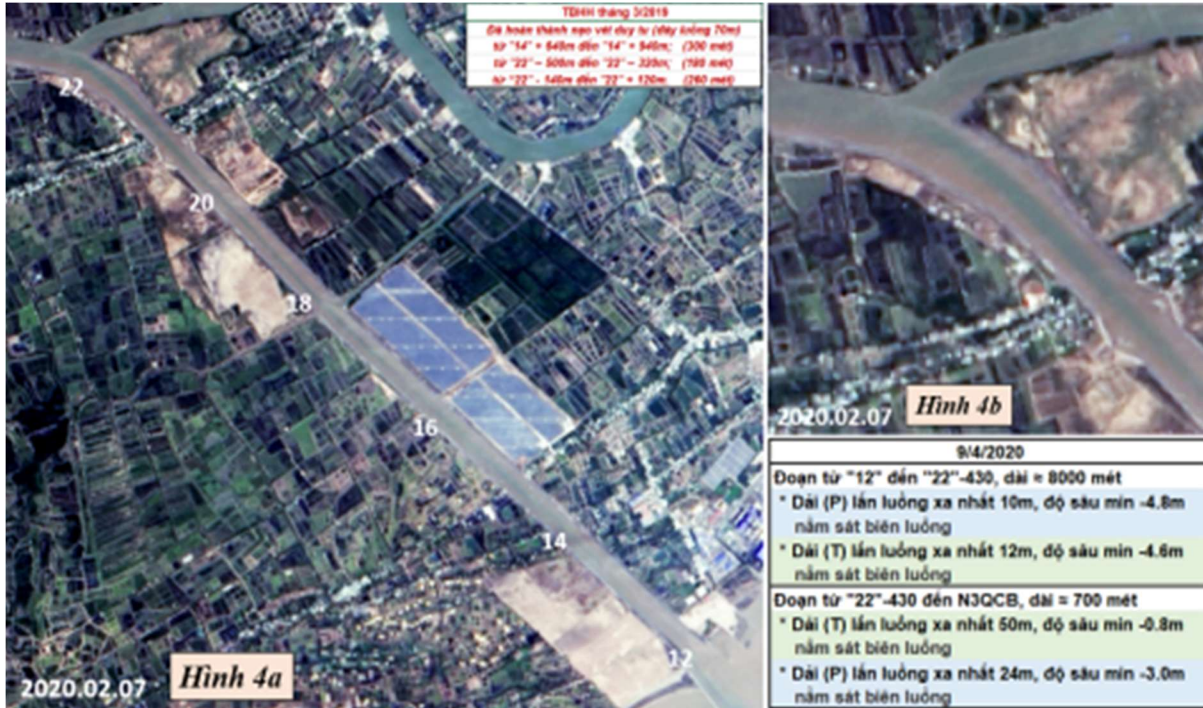
(2) Hai mái kênh bị sạt lở, lấn luồng xảy ra suốt dọc Kênh Tắt ở cả hai bờ.

Lấn luồng xa nhất là ở đoạn giữa phao “22”-430 đến Ngã ba Kênh Tắt – Kênh Quan Chánh Bó. TBHH tháng 3/2021 cung cấp thông tin: Dài độ sâu nằm bên trái luồng lấn luồng xa nhất 55mét, độ sâu đạt -0,5 mét nằm sát biên luồng, trong khi bên phải, dài độ sâu bên phải lấn luồng xa nhất 30 mét, độ sâu đạt -2,9 mét nằm sát biên luồng.

(4) Sạt lở mái bờ kênh là một nguyên nhân của sự lấn luồng và nâng đáy luồng.

Hình 4 là ảnh vệ tinh luồng Kênh Tắt chụp ngày 07/02/2020. Hình 4a thể hiện tình trạng Kênh Tắt từ cửa ra, phao “12”, đến Ngã ba Kênh Tắt – Kênh Quan Chánh Bó với đầy đủ các hiện tượng lấn luồng ở hai bờ phải và trái, nâng đáy luồng (tim luồng cạn nhất trên -6,5 mét. Hình 4b nhìn cận cảnh Ngã ba Kênh Tắt - K. Quan Chánh Bó.

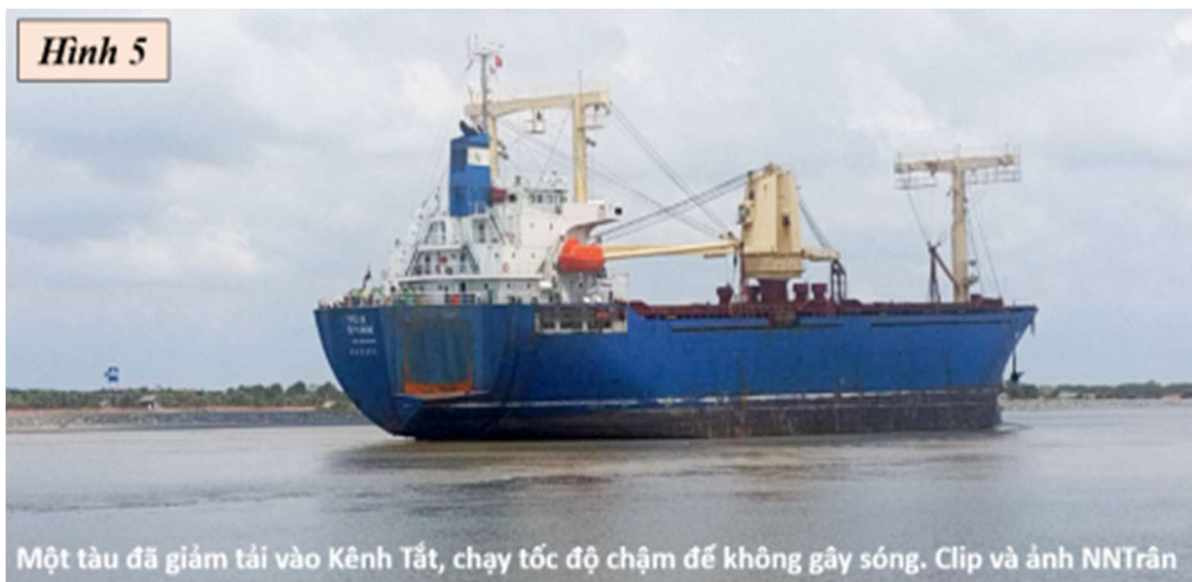
Hình 5 là ảnh một tàu trọng tải lớn, đã giảm tải, chạy với tốc độ chậm vào Kênh Tắt.

(5) Chính vì hậu quả tổng hợp của tình trạng sạt mái bờ Kênh, lún luồng và đáy luồng cạn hơn - 6,5 mét nên đã có quy định của ngành: (1) tất cả các tàu trọng tải lớn dùng luồng sông Hậu để vào Cảng Cái Cui tạm thời đều phải giảm tải; (2) phải chạy với tốc độ chậm (để không tạo sóng lớn, tránh sạt lở mái bờ); và (3) luồng sông Hậu chỉ sử dụng một chiều luân phiên. Những quy định này là *sự nhìn nhận trên thực tế sự phá sản của mục tiêu của Dự án Luồng sông Hậu* bởi lẽ những nguyên nhân trong bài này cũng như trong bài sau là khách quan, có tính quy luật.
